O ravinamento profundo de São Pedro de Moel de 10 de dezembro de 2017

The deep gully of São Pedro de Moel of December 10, 2017

M. Quinta-Ferreira^{1*}, E. Marques², J. Carvalho³, J. P. Henriques³

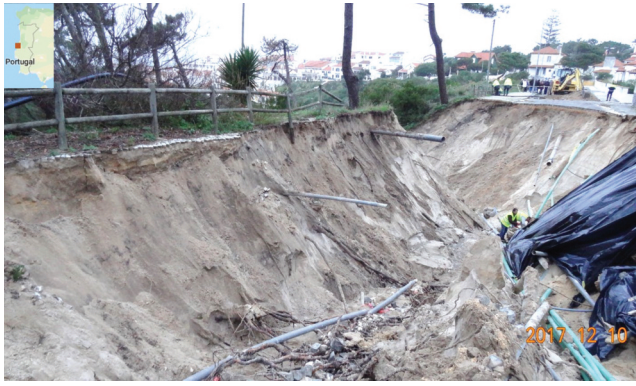
Figura 1. Ravinamento profundo provocado na Rua Aníbal Bettencourt.

Figure 1. Deep gully formed at Aníbal Bettencourt Street.

Em resultado do escoamento abundante de água durante um tempo que se desconhece, foi-se agravando a erosão do talude, tendo-se desenvolvido um ravinamento profundo ao longo de uma extensão de aproximadamente 30 m ao longo da Rua Aníbal Bettencourt, com uma largura máxima de cerca de 10 m e com uma geometria em caleira que se foi aprofundando em direção a norte, até um máximo de 9 a 10 m de profundidade, infletindo de seguida, cerca de 90° para oeste, em direção ao Vale de São Pedro (Figs. 1, 4 e 5). O processo erosivo profundo descalçou muros e entradas de lotes e de garagens, criando uma situação de elevado risco quer em

termos de segurança de pessoas, quer em danos potenciais para as edificações adjacentes, para além de ter destruído todas as infraestruturas existentes na Rua Aníbal Bettencourt (redes de saneamento, abastecimento de águas, telecomunicações e eletricidade). Na figura 1 observam-se os restos de diversas infraestruturas danificadas na zona erodida.

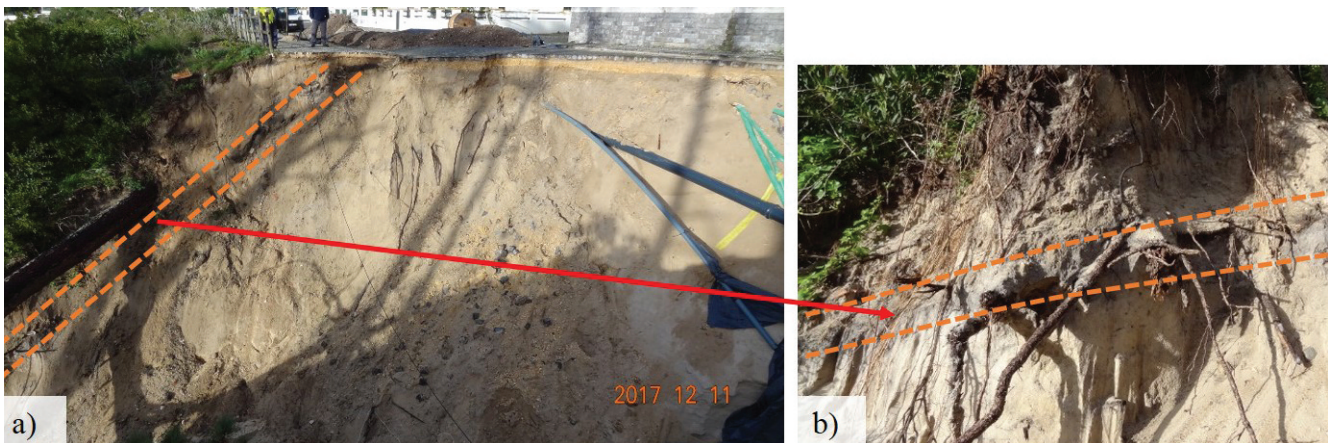
No local em estudo foi possível identificar as unidades geológicas mais recentes acima referidas. Foram observadas as areias eólicas desde o topo do talude (cota 29 m) até um pouco acima da cota 20 m. Nas areias eólicas, com base na variação de cor e na granulometria, identificou-se uma camada de cor cinza com vestígios de matéria orgânica (Fig. 3b), o que mostra que esta camada corresponde a uma anterior superfície do terreno. Neste caso, a vertente do talude teria uma inclinação ligeiramente mais suave que a atual (Fig. 3a).

Figura 3. (a) inclinação da camada de areias de cor cinza no limite norte do deslizamento; (b) pormenor das areias de cor cinza com matéria orgânica intercalada com as areias eólicas.

Figure 3. (a) slope of the grey sand layer at the northern limit of the slip; (b) detail of grey sands with organic matter interspersed with aeolian sands.

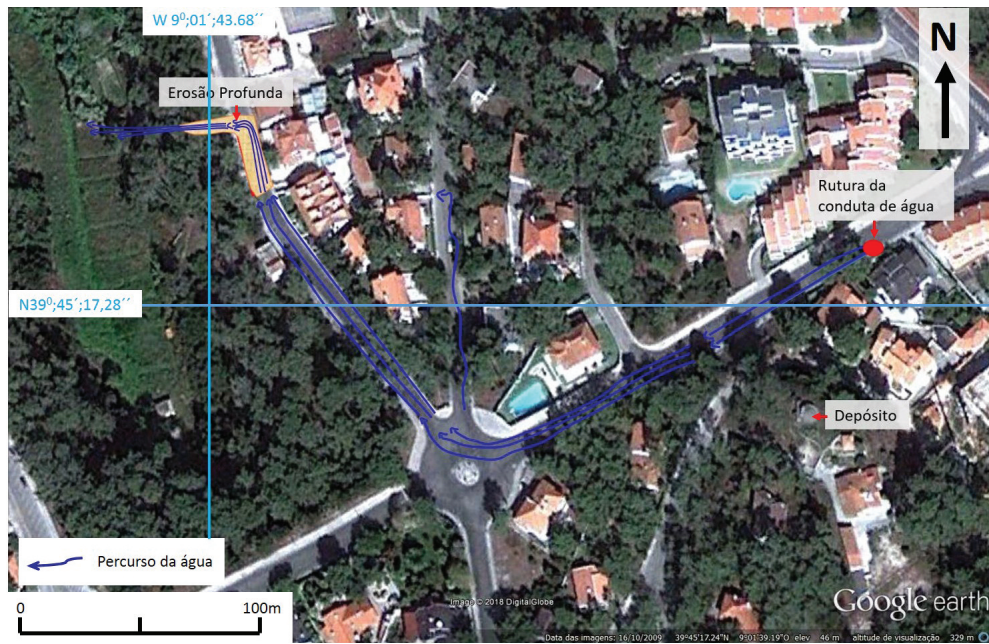
Na noite de 9 para 10 de dezembro de 2017, a hora que não foi possível confirmar, na Avenida das Piscinas rebentou a conduta adutora de água com diâmetro de 20 cm e 7 bar de pressão. Esta conduta abastece o reservatório de distribuição de água a São Pedro de Moel, localizado cerca de 65 m a sudoeste da rotura (Fig. 4).

O abundante escoamento superficial das águas resultantes do rebentamento da conduta percorreu a Avenida das Piscinas em direção a sudoeste, infletiu para noroeste na rotunda, encaminhando-se essencialmente pela Rua Aníbal Bettencourt que apresentava o trajeto com maior desnível negativo. Uma pequena quantidade de água escoou, para norte da rotunda, através da Rua D. Dinis, mas não causou danos visíveis. Na Rua Aníbal Bettencourt, próximo do entroncamento com a Travessa do Ténis, a acumulação de água numa zona de cota mais baixa, galgou o passeio do lado oeste, continuado o seu percurso pelo talude, em direção à linha de água do Vale de São Pedro (Fig. 4). As areias eólicas que constituem a zona mais elevada do talude, devido ao forte escoamento, sofreram fácil erosão, que se foi agravando durante a noite.

Figura 4. Trajeto do escoamento de águas após a rutura da conduta (GoogleEarth).

Figure 4. Runoff path after the conduit failure (GoogleEarth).

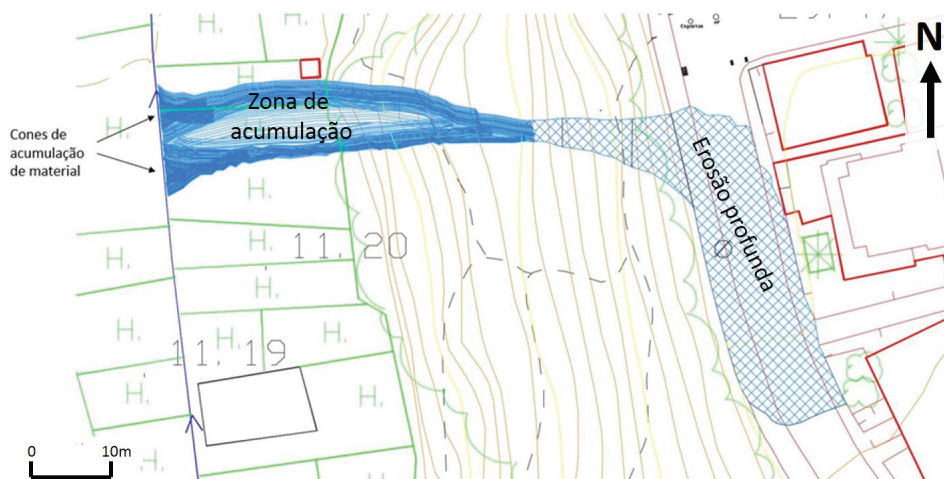
Figura 5. Esquema do ravinamento profundo da rua Aníbal Bettencourt e da zona de acumulação.

Figure 5. Scheme of the deep gully at Aníbal Bettencourt street and of the accumulation zone.

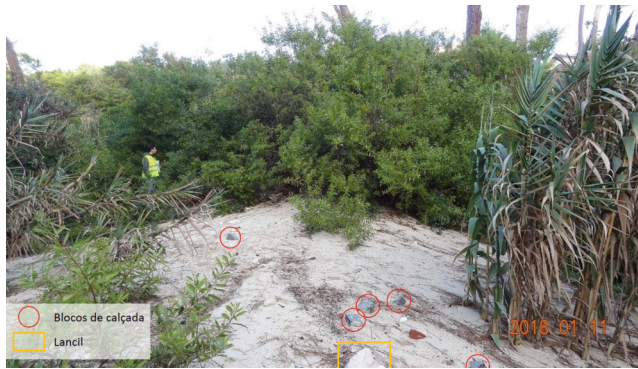
O ravinamento profundo removeu cerca de 1 000 m³ de areias eólicas da rua, desde a cota dos 29 m até cerca da cota dos 20 m, tendo-as transportado e acumulado para cotas inferiores a 20 m, cobrindo parcialmente os depósitos Plio-Plistocénico, e abaixo da cota dos 12 m, cobrindo o fundo do Vale de São Pedro até à ribeira (Fig. 5). Ao percorrermos a base do talude, foi possível identificar dois cones de deposição de material proveniente da erosão, mas que não obstruíram a linha de água, conforme se esquematiza na figura 7. Para além da areia encontram-se lancis do passeio, blocos da

Figura 6. Cones de acumulação de material na base do talude, proveniente da erosão profunda.

Figure 6. Material accumulated at the base of the slope from deep erosion.

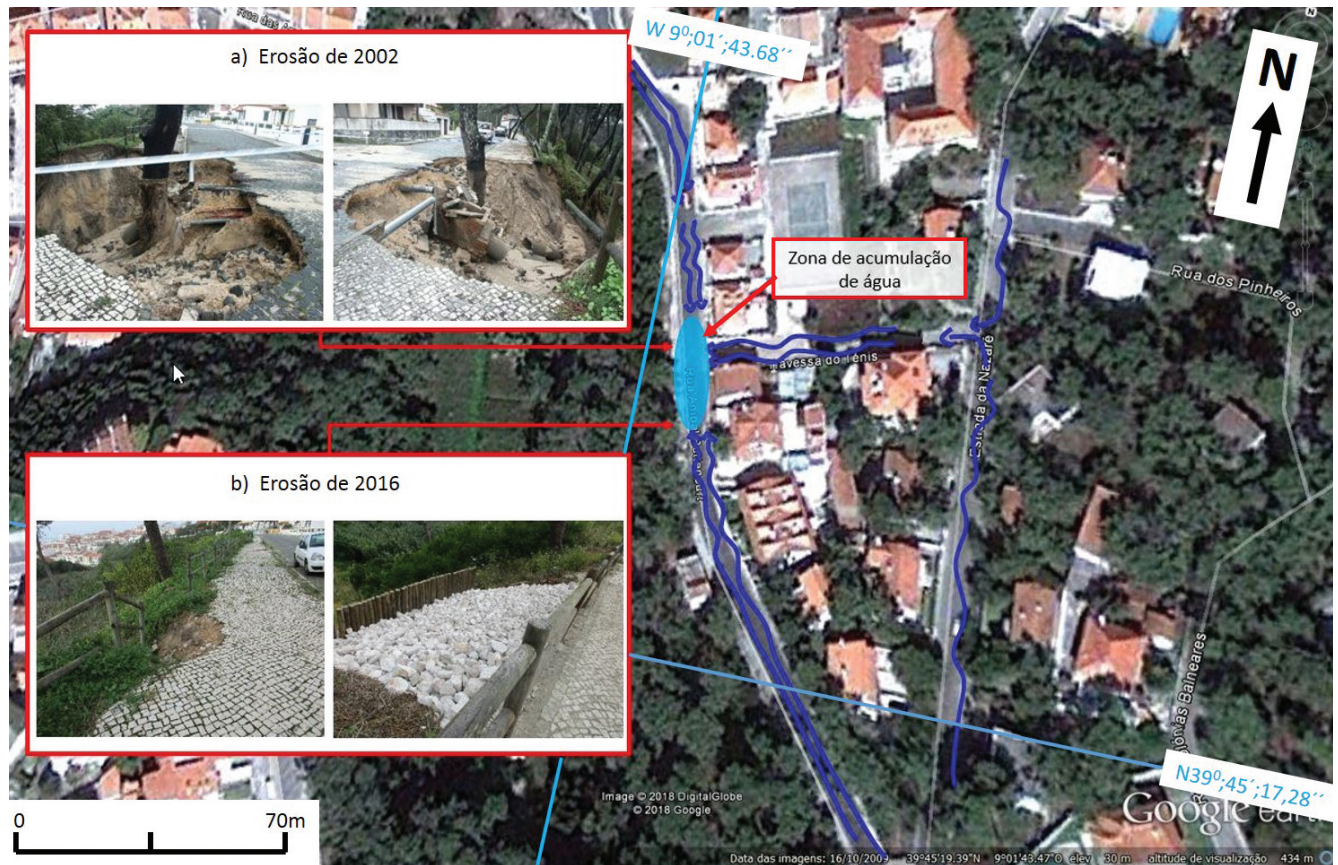
- a) A instabilidade ocorrida em setembro de 2002 (Fig. 9), resultou de um episódio de precipitação intensa, tendo provocado um ravinamento profundo e a rotura de uma conduta pluvial. Ficou por esclarecer se foi o ravinamento que provocou a rotura na conduta ou vice-versa. A reparação consistiu no enchimento do ravinamento e construção de caixas de receção de águas e sumidouros, com descarga para a linha de água do vale;

- b) A instabilidade ocorrida em 2016 (Fig. 9), resultou de um episódio de forte precipitação e originou um ravinamento superficial na face do talude, provocando o deslizamento de uma pequena parte do passeio. A reparação consistiu no enchimento do ravinamento com enrocamento e cravação de estacas de madeira na base do enrocamento;

Figura 9. Localização das erosões ocorridas na rua Aníbal Bettencourt em 2002 e em 2016.

Figure 9. Location of the erosion occurred on Aníbal Bettencourt Street in 2002 and 2016.
