# Reabilitação do ravinamento de São Pedro de Moel de dezembro de 2017. Caracterização geotécnica e proposta de intervenção

## Rehabilitation of the deep gully of São Pedro de Moel of December 2017. Geotechnical characterization and intervention proposal

M. Quinta-Ferreira<sup>1\*</sup>, J. Carvalho<sup>2</sup>, J. P. Henriques<sup>2</sup>, E. Marques<sup>3</sup>

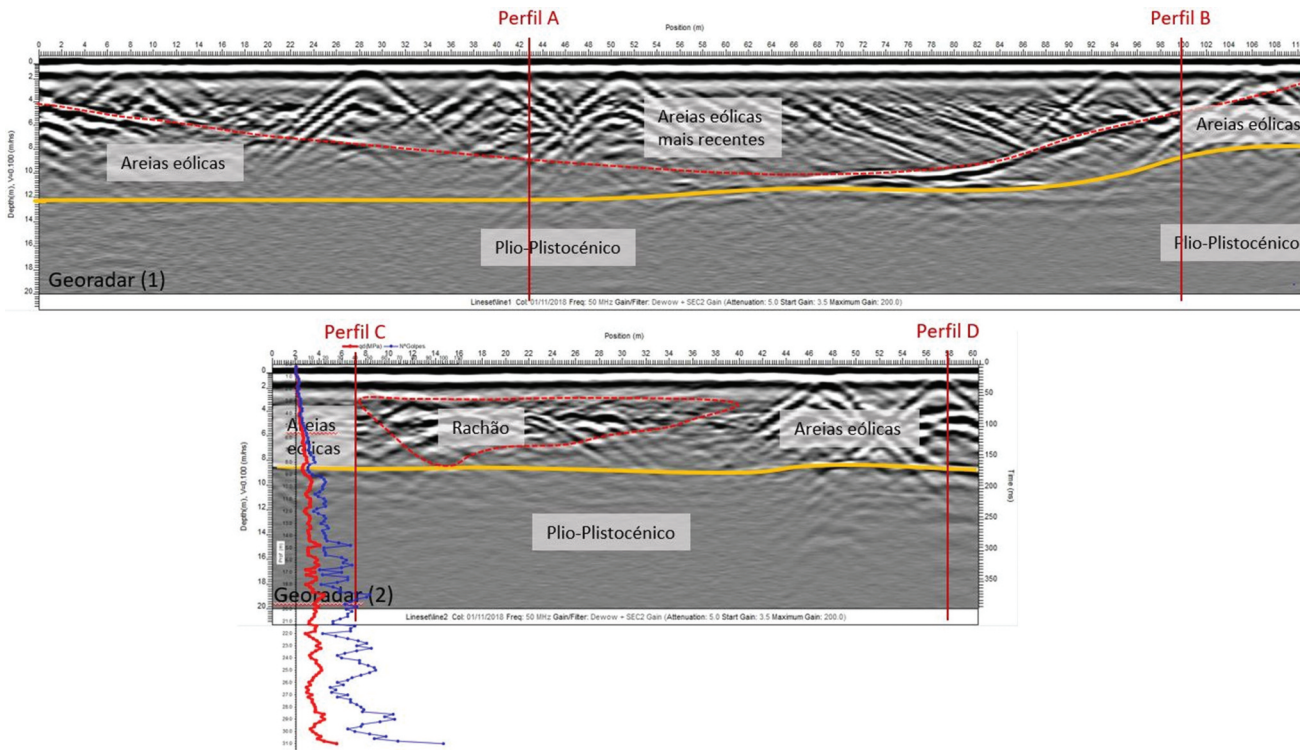
Figura 2. Interpretação geotécnica conjunta dos perfis do Georadar com a antena de 50 MHz, com o PDSP e com o reconhecimento geológico de superfície.

Figure 2. Joint geotechnical interpretation of Georadar profiles with the 50 MHz antenna, with the DPSH and the surface geological mapping.

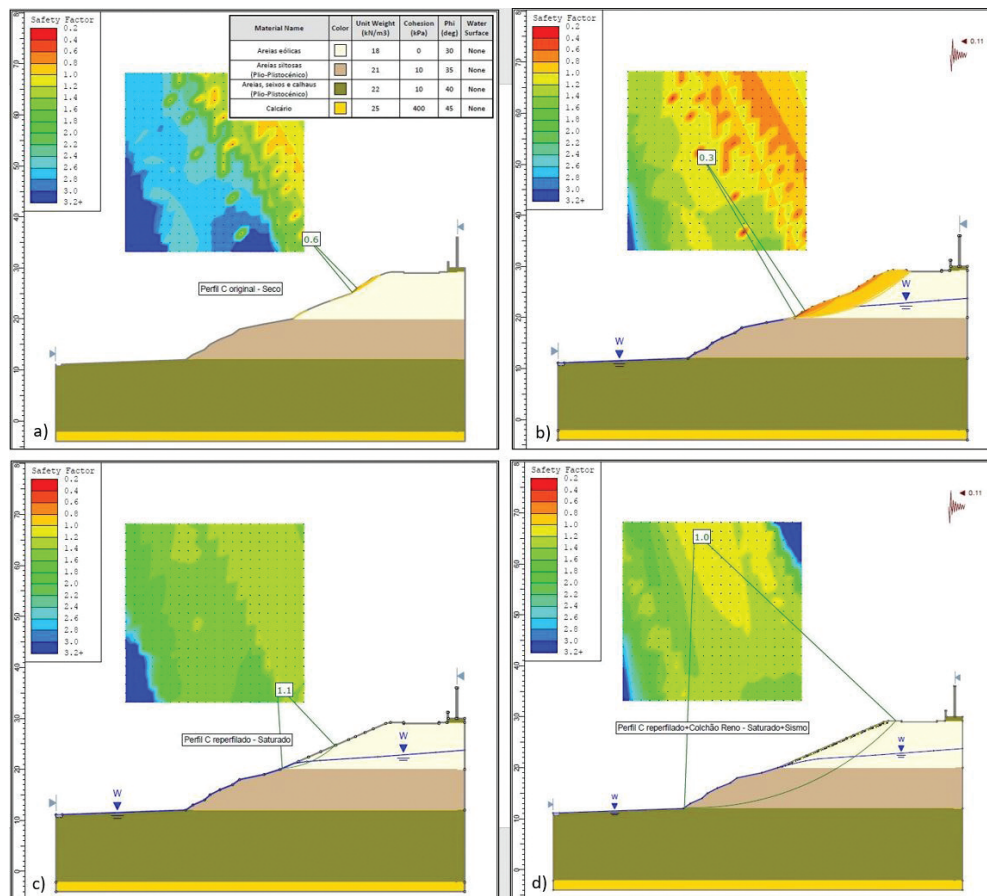
existentes, não incluindo a contribuição da vegetação para a estabilidade. Procedeu-se à análise de estabilidade considerando os perfis existentes, nas condições de seco, de saturado e na eventualidade de ocorrência de um sismo. Os resultados para o perfil C apresentam-se de um modo gráfico na figura 3 sintetizando-se seguidamente as considerações tidas por mais relevantes:

- Nas areias eólicas, os taludes com inclinação acima de 30° são instáveis (perfis PA, PB, PC), com pequenos deslizamentos superficiais, tendentes a suavizar os declives mais íngremes (Fig. 3a). O perfil PD apresenta risco de instabilidade baixo, devido ao reduzido declive da superfície do terreno;

- As condições de instabilidade agravam-se com a saturação e com os sismos, podendo originar deslizamentos mais profundos que tenderão a afetar o passeio exterior e eventualmente a rua (Fig. 3b);

- Na zona onde ocorreu a erosão ravinante em 2017, a utilização de uma inclinação de 24° assegura uma situação estável, sem

necessidade de uma movimentação de terras significativa. Esta inclinação é estável, quer com o talude seco quer com o talude saturado (Fig. 3c), considerando que o nível freático será de acordo com o representado na figura, pois sendo as areias eólicas muito permeáveis, serão os solos mais siltosos do Plio-Plistocénico que tenderão a servir de nível de acumulação da água;

- Considerou-se também a análise da estabilidade da zona propensa à erosão, após a aplicação de uma das medidas propostas mais adiante, a aplicação de colchão Reno, o que melhora substancialmente a estabilidade do talude (Fig. 3d);

Figura 3. Perfil C para as condições: a) seca; b) saturada e sismo; c) reperfilado para a condição saturada; d) reperfilado e com aplicação do colchão tipo Reno, para as condições saturada e sismo.

Figure 3. Profile C for the conditions: a) dry; b) saturated and earthquake; c) reshaped for the saturated condition; d) reshaped and with the application of the Reno mattress for saturated and earthquake conditions.

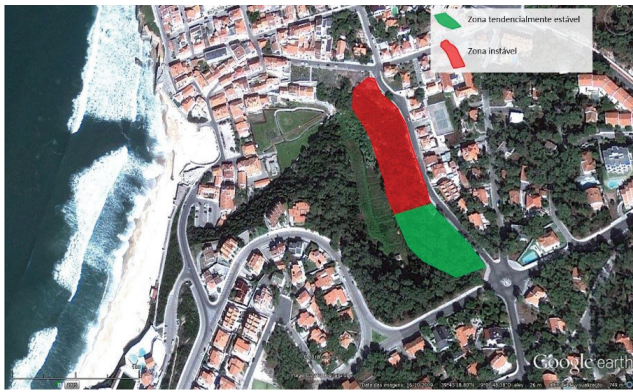
- A zona a norte do ravinamento é instável, devido à elevada inclinação do talude. Para sul é tendencialmente estável (Fig. 4).

Figura 4. Zonamento da vertente este do Vale de São Pedro, relativamente à estabilidade. Modificado de Google Earth (2013).

Figure 4. Zoning of the eastern slope of the São Pedro Valley, regarding stability. Modified from Google Earth (2013).

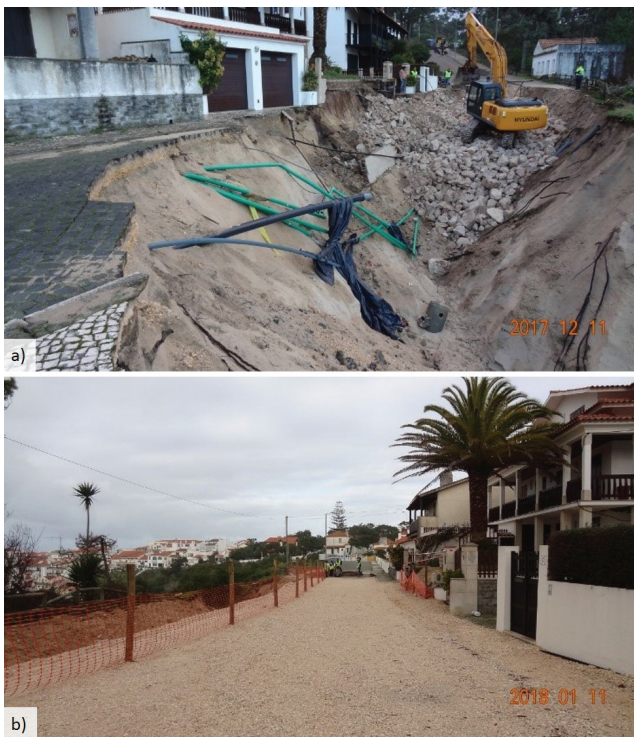
Figura 5. a) Enchimento da zona erodida com rachão; b) reabilitação provisória e proteção com vedação de rede.

Figure 5. a) Fill of the eroded zone with rock blocks; b) provisional rehabilitation and protection with net fence.

de reabilitação provisórios iniciaram-se, no dia seguinte e consistiram no enchimento da zona erodida com rachão, nas cotas mais profundas (Figs. 5 e 6), sobreposta por uma camada de areia com cerca de 1,5 m de espessura e finalmente uma camada de *tout-venant* no topo de modo a possibilitar o acesso local. A zona do talude ainda não finalizada foi protegida com rede de modo a evitar acidentes. Também foram restabelecidas provisoriamente algumas ligações que se consideraram essenciais para manter as condições mínimas de habitabilidade das moradias diretamente afetadas pela instabilidade, como o coletor de águas residuais, a conduta de água e o fornecimento de eletricidade.

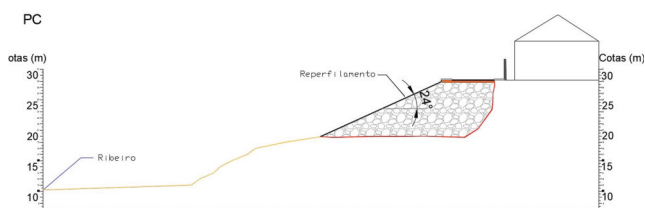
Figura 6. Representação do enchimento com material granular e reperfilamento do talude, no perfil PC.

Figure 6. Representation of the fill with granular material and slope reshaping in the PC cross section.

- Enchimento com rachão da parte em falta do talude que foi erodido, de modo a garantir uma boa drenagem interna, a reposição da rua e as condições de segurança, permitindo ainda reperfilagem da face do talude (Fig. 6);

- Reperfilagem do talude nas areias eólicas, ou seja, entre a cota da rua Aníbal Bettencourt e sensivelmente a cota 20, para um ângulo de 24°, conforme representado na figura 6.

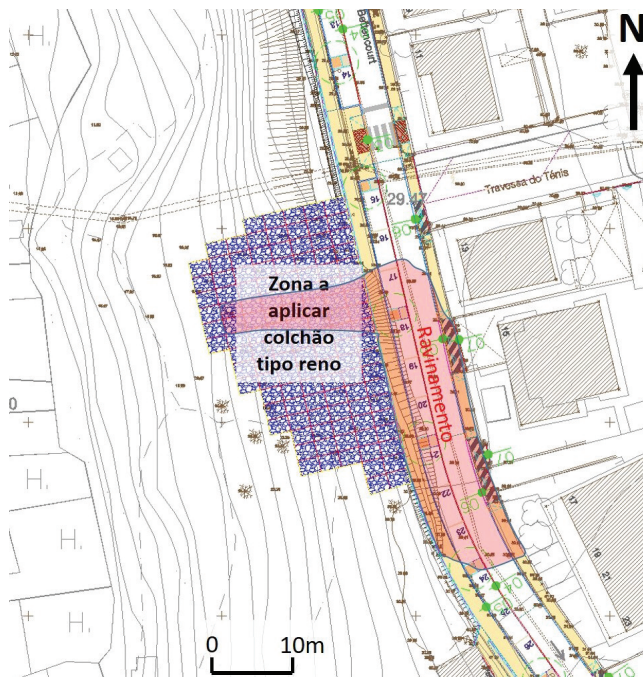
Figura 7. Planta da zona a aplicar o colchão tipo Reno, sobre as areias eólicas.

Figure 7. Plan of the area to apply the Reno mattress over the aeolian sands.

- Aplicar sobre o geotêxtil um colchão tipo Reno da Maccaferri, revestindo a face do talude (Figs. 3 e 7). Consideramos que o colchão tipo Reno apenas necessita de ser aplicado na zona em que o perfil longitudinal da rua apresenta cotas mais baixas, conforme se ilustra na figura 7. Este revestimento da face do talude destina-se a evitar a erosão superficial das areias eólicas caso se verifiquem descargas de águas na face do talude, apesar das medidas de drenagem previstas para a rua. No passado, as medidas de drenagem foram consideradas suficientes, mas o acidente de 2017 mostrou que a drenagem só por si não resolve o problema.
