ROTURA DE UM CABO DE CATAMARÃ DEVIDO A CORROSÃO E FADIGA

M. TERESA FERRAZ⁽¹⁾, JOÃO FAUSTINO⁽¹⁾ e M. TERESA MAGALHÃES⁽¹⁾

SHIP CABLE FAILURE INDUCED BY CORROSION AND FATIGUE

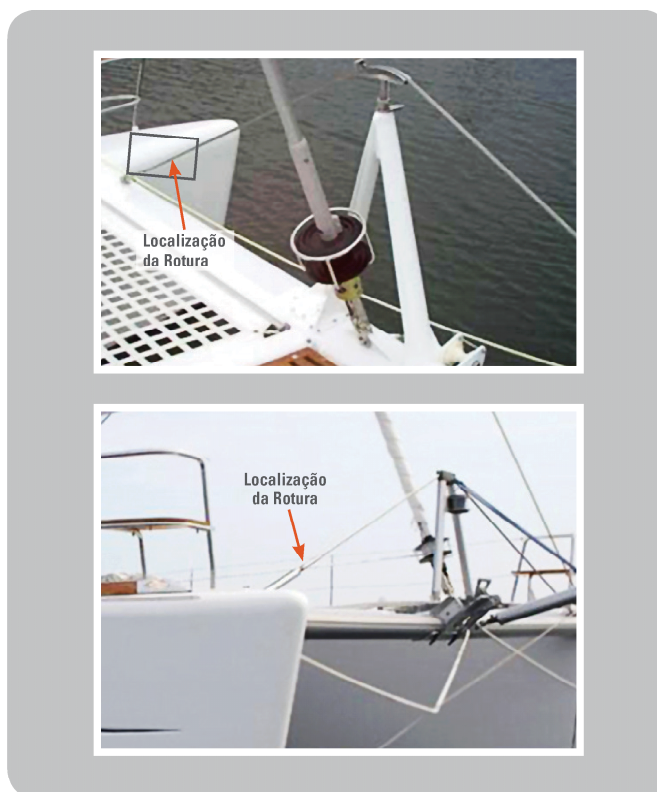
Fig. 1 - Configuração da montagem da peça da barra de união dos cascos, usual em catamarãs, e indicação da localização da zona da rotura em análise.

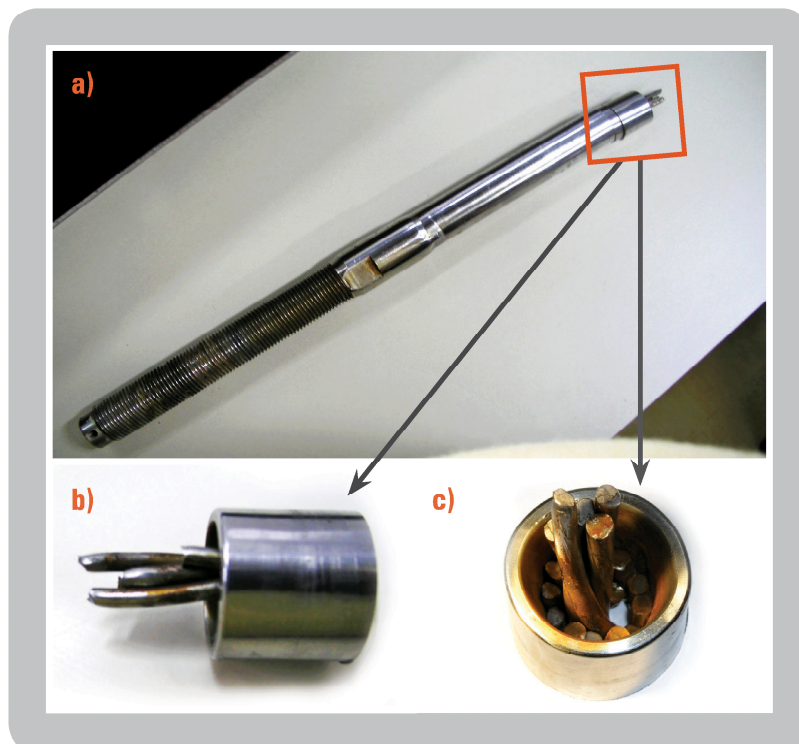
Fig. 2 - Zona de rotura do cabo: a) aspecto geral da rotura junto da zona encastrada no tubo roscado, $\approx 0,3x$; b) pormenor da zona de rotura, vista lateral, $\approx 0,9x$; c) pormenor da zona de rotura, vista de topo, $\approx 1,2x$.

A observação visual mostrou que a rotura ocorreu na zona do encastramento do cabo na cabeça tubular fechada do perno e os locais de fractura nos diferentes arames estavam relativamente próximos uns dos outros (Fig. 2 e 3).

A distância entre os locais de rotura nos diferentes arames não excedeu 7 - 8 cm e a maioria dos arames fracturou no interior do tubo, com afastamentos entre roturas da ordem de 1 - 2 cm, havendo mesmo roturas praticamente adjacentes. As paredes do tubo de encastramento, e os troços dos arames, no seu interior, apresentavam uma coloração castanha avermelhada.

As superfícies de fractura da maioria dos arames que romperam no interior do tubo, nomeadamente os da camada exterior, não mostravam indícios de redução de secção e eram maioritariamente planas e praticamente normais ao eixo (Fig. 2 c) e Fig. 3). No caso das fracturas no exterior do encastramento, as superfícies eram irregulares, por vezes, inclinadas a cerca de 45° ou em bisel, e normalmente com redução de secção.

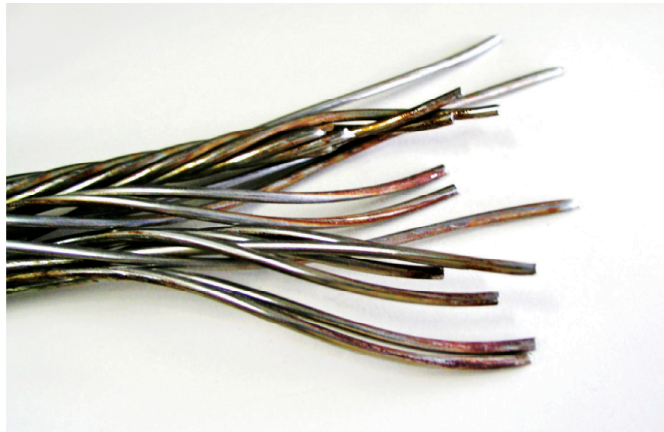
Fig. 3 - Zona de rotura do cabo do lado não encastrado, $\approx 0,7x$.

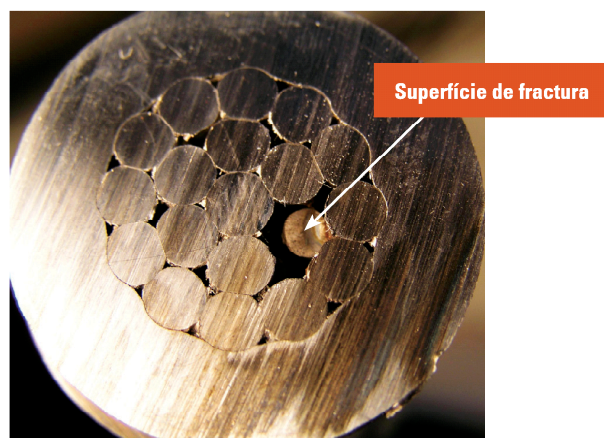
Fig. 4 - Superfície de corte do cabo no interior do encastramento a uma profundidade de $\approx 2,5$ cm. Assinalada a superfície de fractura de um arame, $\approx 3x$.

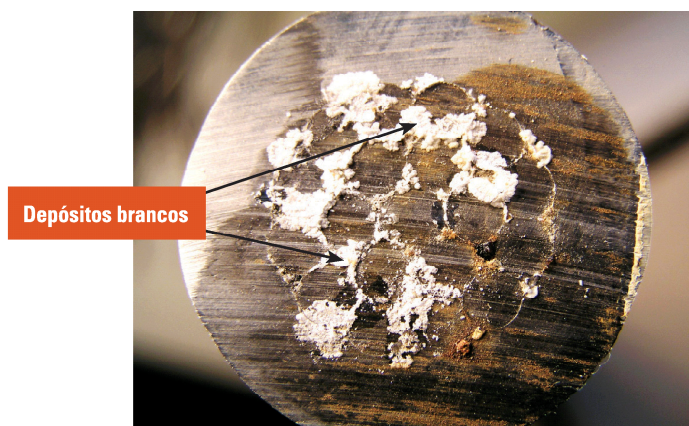
sais nos interstícios entre os arames (Fig. 5) que foi recolhido e analisado por difracção de Raios-X. Contudo, alguns dias depois surgiu de novo o depósito, o que indica a sua substancialidade.

Fig. 5 - Aspecto da superfície de corte na zona encastrada após alguns dias de exposição ao ar, $\approx 3x$.

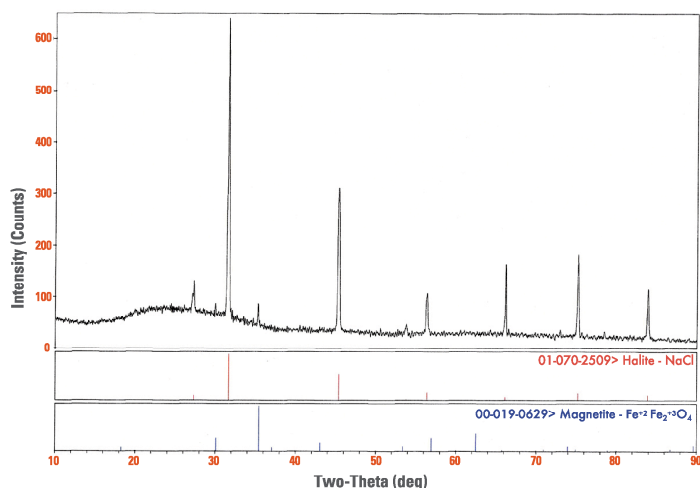
A identificação por difracção de Raios-X dos produtos exsudados do interior dos interstícios do cabo foi efectuada usando radiação de Cu- α . Os resultados mostraram que os depósitos eram constituídos essencialmente por cloreto de sódio e alguma magnetite (Fig. 6).

Fig. 6 - Espectro de difracção de Raios-X dos produtos exsudados.

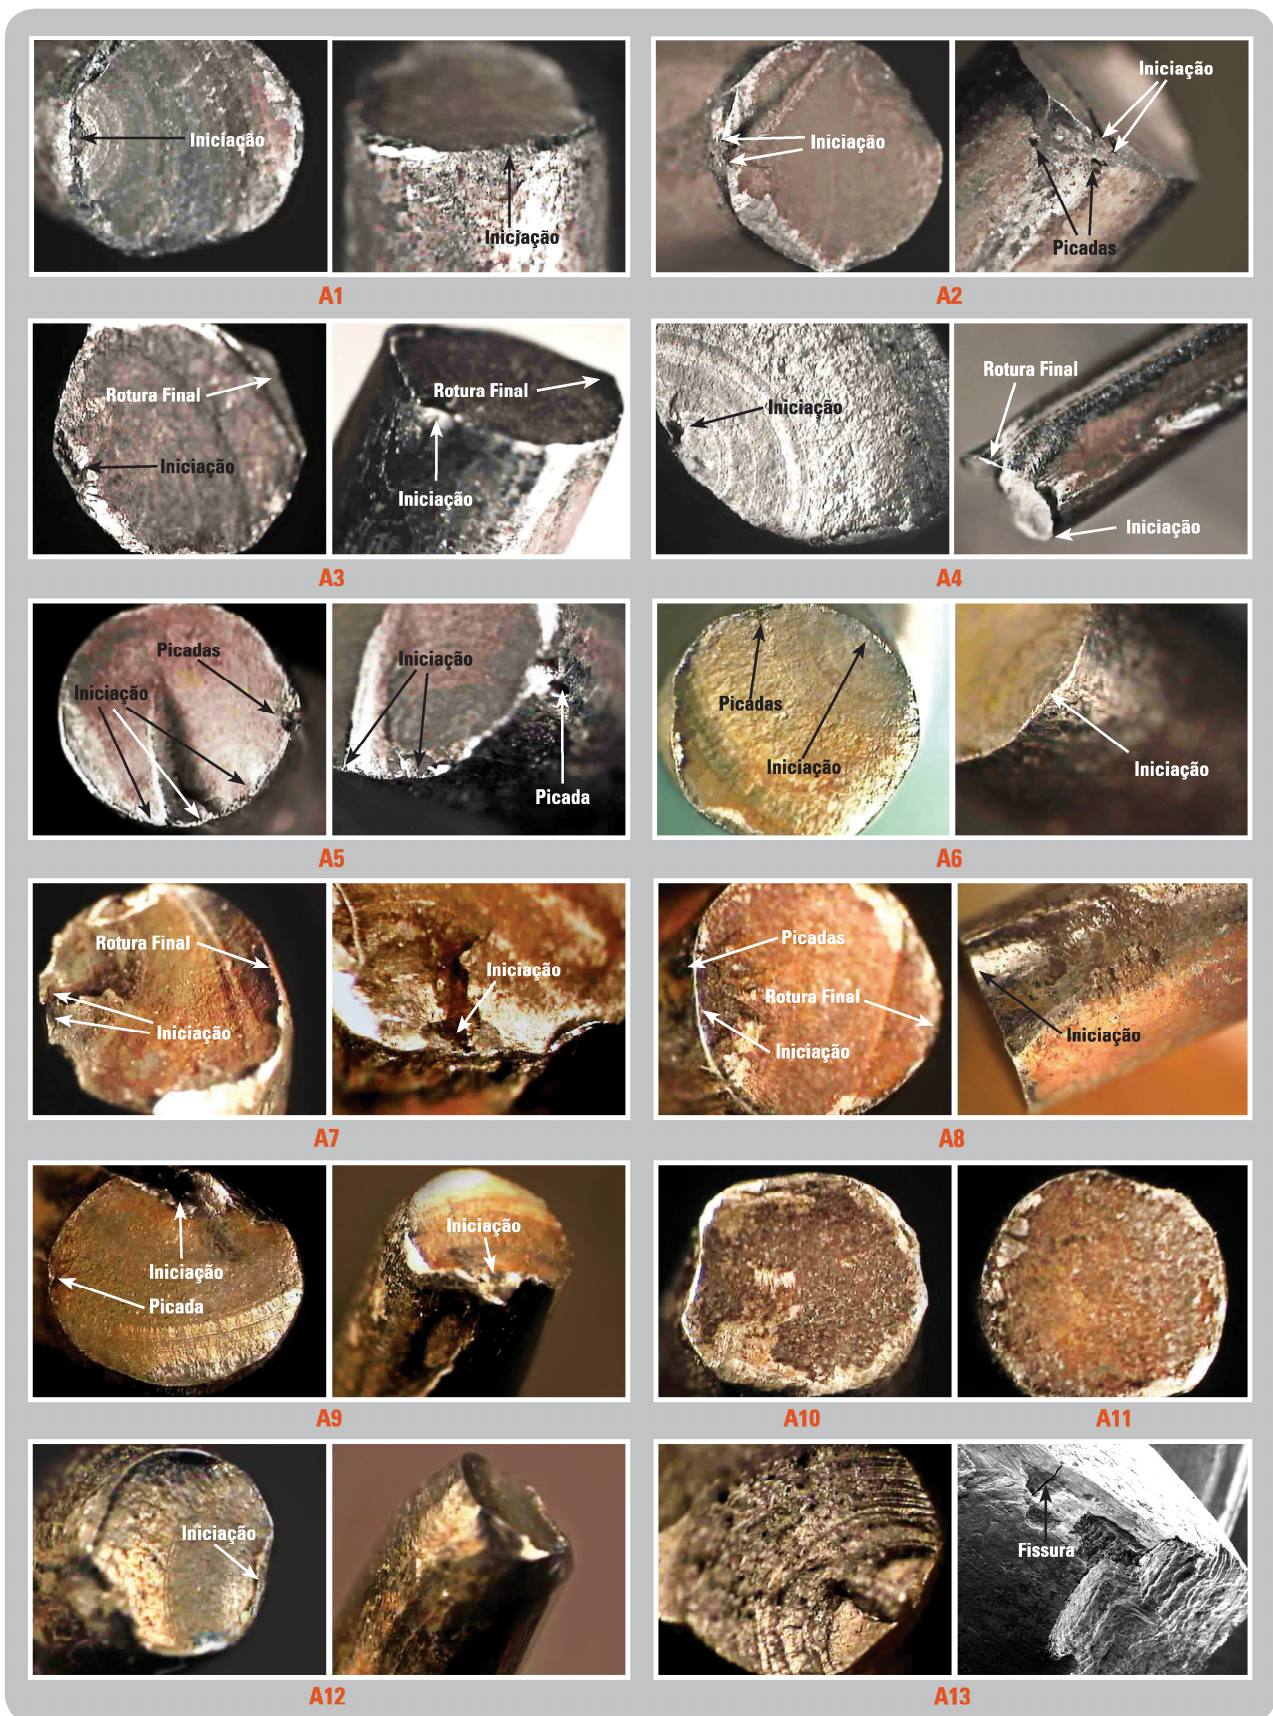
Nas fracturas do grupo A (Fig. 7) a maior parte da área das superfícies de fractura era plana e foi possível observar as três etapas típicas das roturas por

fadiga: (1) zona de nucleação das fissuras junto da superfície, (2) zona de propagação com marcas ondeadas e estrias características do processo de propagação lenta e cíclica das fissuras e (3) zona de rotura final e catastrófica da secção.

A generalidade dos arames apresentava cavidades ou picadas de corrosão nomeadamente na zona de iniciação da fractura. As formas destas cavidades são em meia-lua quase regular, ou irregular e ramificada. Observou-se também, em algumas superfícies, a propagação de fissuras em planos distintos, quase paralelos entre si, e iniciadas em cavidades próximas umas das outras.

Observaram-se algumas superfícies de fractura completamente oxidadas pela exposição ao ambiente marítimo após rotura do arame sem que tivesse ocorrido a rotura do cabo e algumas estavam parcialmente esmagadas pelo contacto ocorrido entre as duas superfícies após a rotura. Algumas das superfícies de fractura englobavam picadas, que apesar de serem relativamente grandes, aparentemente não originaram propagação de fissuração no plano de fractura. Alguns arames apresentavam zonas da superfície de fractura que se localizavam em planos inclinados a cerca de 45° em relação ao plano de propagação da fadiga e aparentemente sem marcas de progressão da fadiga. Estas zonas correspondiam à fase final de abertura da fractura por rotura rápida devido a tensões de corte e a sua área correspondia uma percentagem reduzida da área total da secção recta do arame.

Fig. 7 - Superfícies de fractura dos arames com superfícies de fractura total ou parcialmente planas. Lado da rotura na zona não encastrada.

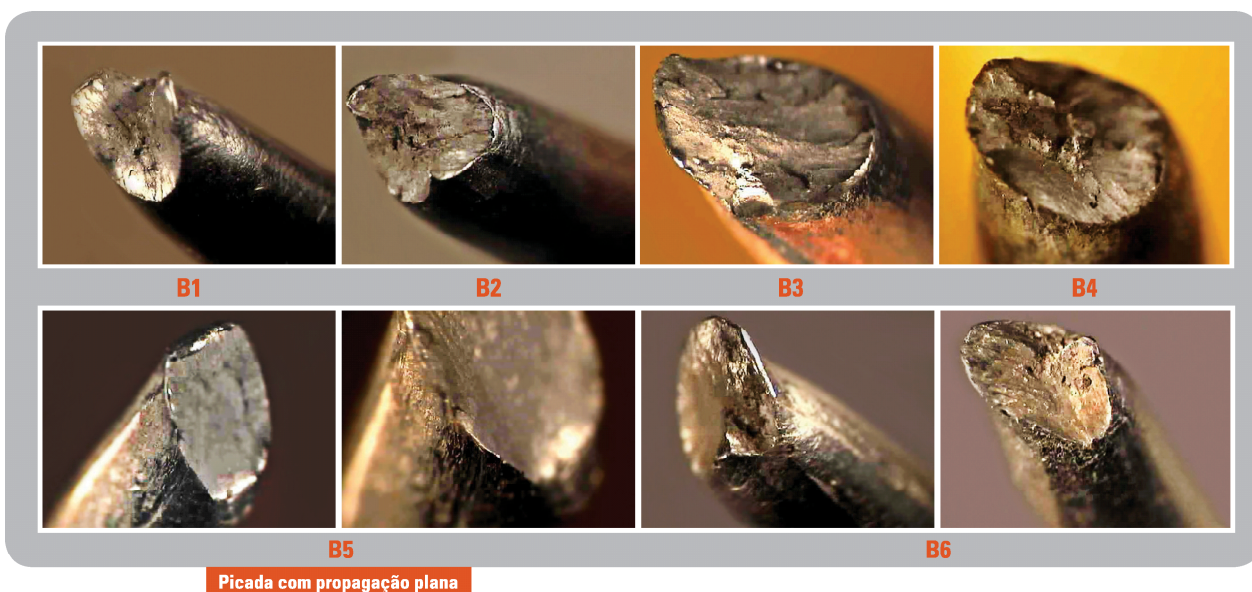
As fracturas do grupo B (Fig. 8) eram dúcteis e típicas das roturas rápidas. Apresentavam estricção, ou redução da secção resistente, e superfícies de fractura inclinadas a cerca de 45° devido à presença de esforços de corte.

Observaram-se picadas laterais em alguns dos arames com pequenas áreas planas de propagação por fadiga associadas. Estas zonas de rotura por fadiga pré-existent foram posteriormente englobadas na rotura por corte, mas não foram a causa principal da rotura do ara-

Fig. 8 - Superfícies de fractura dos arames com superfícies de fractura irregulares e estricção. Lado da rotura na zona não encastrada.

me em causa. A maioria dos arames que romperam no exterior da zona encastrada pertence à camada interior do cabo e apresentavam superfícies de fracturas total ou parcialmente deste tipo, ou seja dúcteis com deformação.

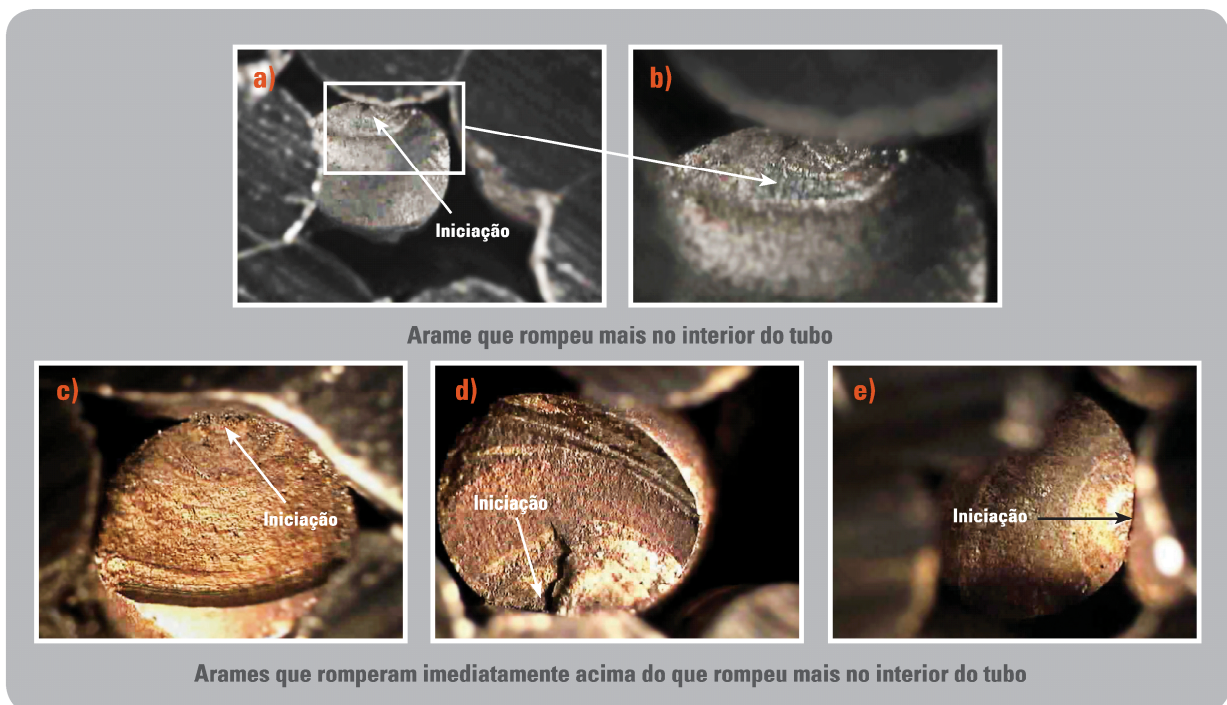
A maioria dos arames da camada exterior do cabo fracturou no interior do tubo de aço inoxidável. Destas roturas, as que se localizaram mais no interior do tubo, ou seja a maior profundidade, apresentavam superfícies de fractura quase planas onde eram visíveis marcas nítidas de progressão lenta por fadiga (Fig. 9).

Na generalidade observou-se uma única zona de iniciação da fadiga, ou, quando muito, duas muito próximas. Estas zonas localizavam-se em pontos de contacto com outros arames, ou com a superfície interior do tubo de encastramento.

Fig. 9 - Superfícies de fractura do lado do cabo encastrado no tubo. Localização relativa das zonas de iniciação da fissuração nas superfícies de fractura: **a)** rotura com propagação total por fadiga e com iniciação em picada na zona de contacto com um arame vizinho; **b)** pormenor da fotografia a); **c)** rotura quase total com propagação por fadiga com iniciação em picada na zona de contacto com a parede interior do tubo de encastramento; **d)** rotura total com propagação por fadiga com iniciação em duas picadas na zona de contacto com um arame vizinho; **e)** rotura total com propagação por fadiga com iniciação em duas picadas na zona de contacto com um arame vizinho.

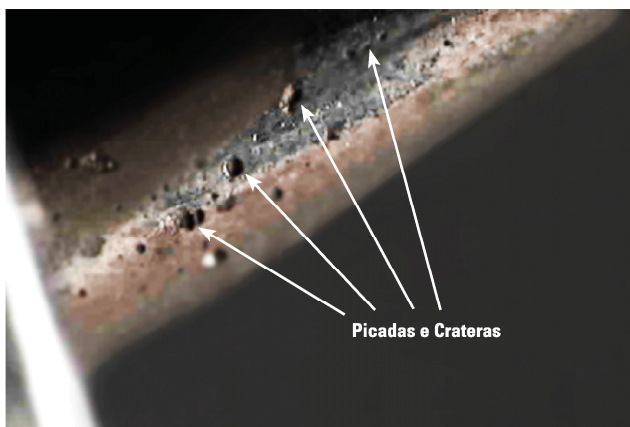
Na vizinhança da rotura, os vários arames apresentavam picadas (Fig. 7, 8 e 10) e fissuras secundárias na superfície exterior. As picadas e fissuras localizavam-se preferencialmente em zonas com indícios de desgaste / esmagamento.

O número de picadas na superfície exterior dos arames era maior na zona junto do tubo de encastramento (Fig.10) e começavam a rarear à medida que aumentava a distância deste.

Fig. 10 - Superfície lateral de um dos arames com várias picadas e crateras junto da extremidade do tubo de encastramento.

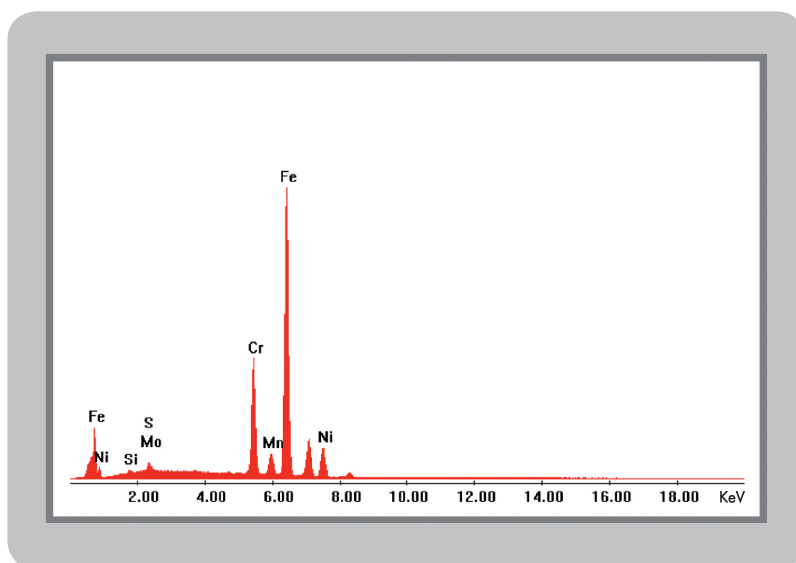
ça de teores apreciáveis de molibdénio na composição do aço, elemento que poderia aumentar a resistência ao tipo de corrosão observado. Para energias de 30 kV, apenas foi possível visualizar um pico alargado (Fig. 11) na gama dos 2,3 a 2,5 keV. Nesta gama há interferência entre as riscas K referentes ao enxofre (2,31 e 2,46 keV) e as riscas L do molibdénio (2,02, 2,29, 2,39, 2,52, 2,62, e 2,83 keV) e não foram detectados vestígios dos picos referentes às riscas K do molibdénio na gama de 17,5 keV. Atendendo à elevada energia do feixe de electrões utilizado no SEM, a que, nos aços, o enxofre está sob a forma de inclusões não metálicas de sulfureto e que na área analisada não foram observadas muitas inclusões, o pico observado deverá resultar da presença de algum molibdénio em teor não muito elevado.

Fig. 11 - Espectro (SEM/EDS) obtido por análise em área sobre uma superfície polida e não contrastada de uma amostra de um dos arames.
