# Caracterização geotécnica do talude norte no Vale da Anta, Cabo Mondego

## Geotechnical characterisation of the Vale da Anta North Slope Cabo Mondego

M. Pratas-Silva<sup>1\*</sup>, M. Quinta-Ferreira<sup>1</sup>, P. S. Andrade<sup>1</sup>

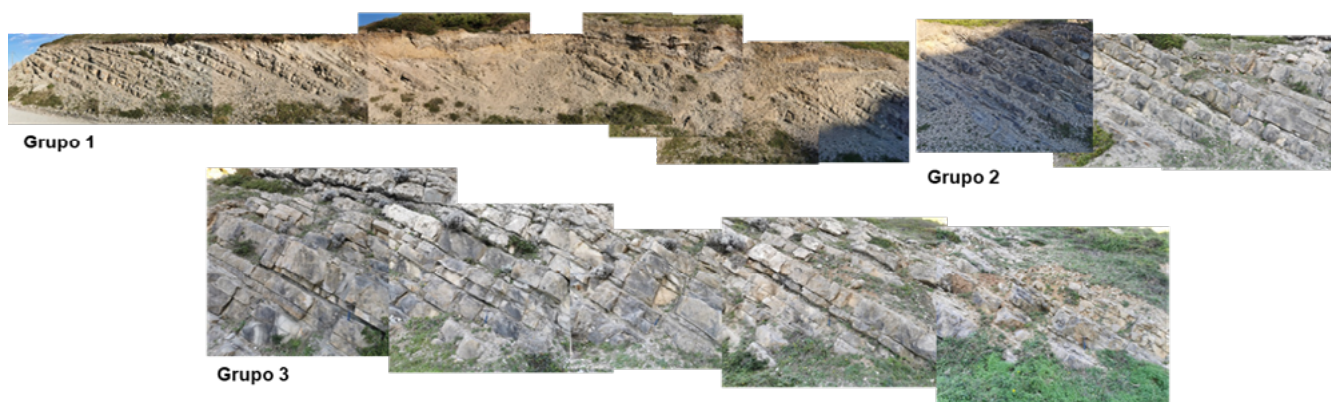
Figura 2. Grupos identificados com base na observação in situ do talude do Vale da Anta.

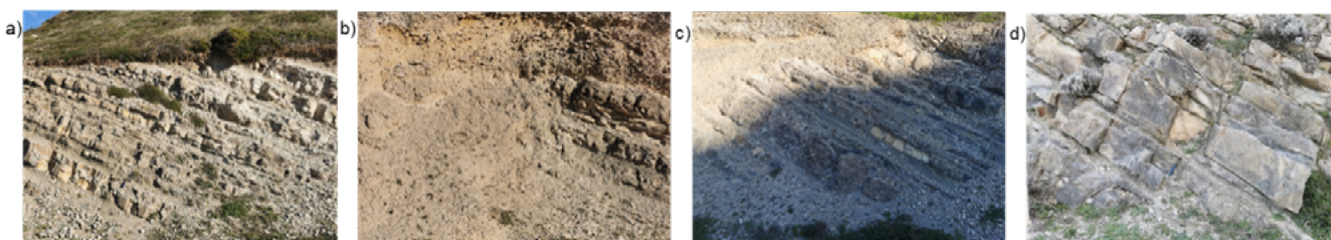
O talude, com 95 m de extensão, apresenta características geológicas muito distintas a olho nu. Em G1 (Figura 3a) o calcário apresenta diaclases muito próximas. O calcário está fragmentado e há deposição de fragmentos na base do talude. Nas zonas de Z1 a Z5, as camadas de calcário alternam com camadas de margas de 2 cm a 7 cm de espessura. Para sul, nas zonas Z6 a Z10, na zona de falha, o material apresenta-extremamente alterado e fragmentado, com apenas 5% de rocha (Figura 3b).

Em G2, de Z13 a Z16, o calcário apresenta características semelhantes a G1, contudo evidencia cor mais cinzenta, a espessura das camadas de margas é mais reduzida e em menor quantidade que em G1 (Figura 3c). Por fim em G3 os blocos de material rochoso têm dimensões cerca de sete vezes superiores às observadas em G1 e G2, as diaclases são mais espaçadas e a presença de margas é quase nula. Em G3 a percentagem de material rochoso é cerca de 90 a 95% da totalidade do talude entre Z17 a Z19 (Figura 3d).

Figura 3. Pormenor das diferentes características geológicas observáveis em (a) G1 na zona inicial do talude, (b) G1 na zona com material mais fragmentado, (c) G2 com nítida alteração da cor do calcário na zona superficial, a mancha amarela nos calcários é a parte interior da rocha que está exposta à superfície mais recentemente e, (d) G3 com os blocos de maiores dimensões e com menos material margoso.

Em G1, no intervalo de Z1 a Z5 e Z11 a Z12, inclusive em G2, poderia optar-se por uma estabilização tradicional. Em primeiro lugar poderia efetuar-se a devida limpeza dos materiais fragmentados e, posteriormente, colocar uma rede metálica para

conter os blocos que têm uma probabilidade moderada de queda para a via de comunicação existente. De Z6 a Z10, inclusive, seria importante uma limpeza do material depositado na base do talude, junto à via de comunicação, e o material recolhido ao longo do talude seria reutilizado, incorporando-o no reperfilamento entre Z6 a Z10, que têm uma maior suscetibilidade em termos de instabilidade. Após o correto reperfilamento do talude, aplicar-se-ia fertilizante (*mulch*) que corresponde a uma cobertura de solo orgânico que não inclui plantas vivas, como por exemplo folhas secas, pedaços de madeira ou casca de pinheiro, para promover o desenvolvimento de vegetação rasteira autóctone. De acordo com a SPB (2024), são exemplos, *Calendula suffruticosa* subespécie *lusitânica*, *Centaurea sphaerocephala* subespécie *lusitânica*. Este tipo de vegetação iria permitir a estabilização desta zona do talude, pois as características de germinação assemelham-se às existentes no talude. Antes da introdução das sementes, deveria colocar-se uma rede de fibra de coco, biodegradável que proporcionaria uma maior estabilidade enquanto a vegetação não germina, devido à inclinação do talude ser elevada. Sobre a rede seria colocada uma mistura de solo e sementes que ali se estabeleceriam.
