Universidade Técnica de Lisboa

Anexos Capítulo II (2.1)

Tese de Doutoramento

**“Sistemas Solares Passivos na Arquitectura em Portugal”
Os Envidraçados nos Edifícios Residenciais em Lisboa**

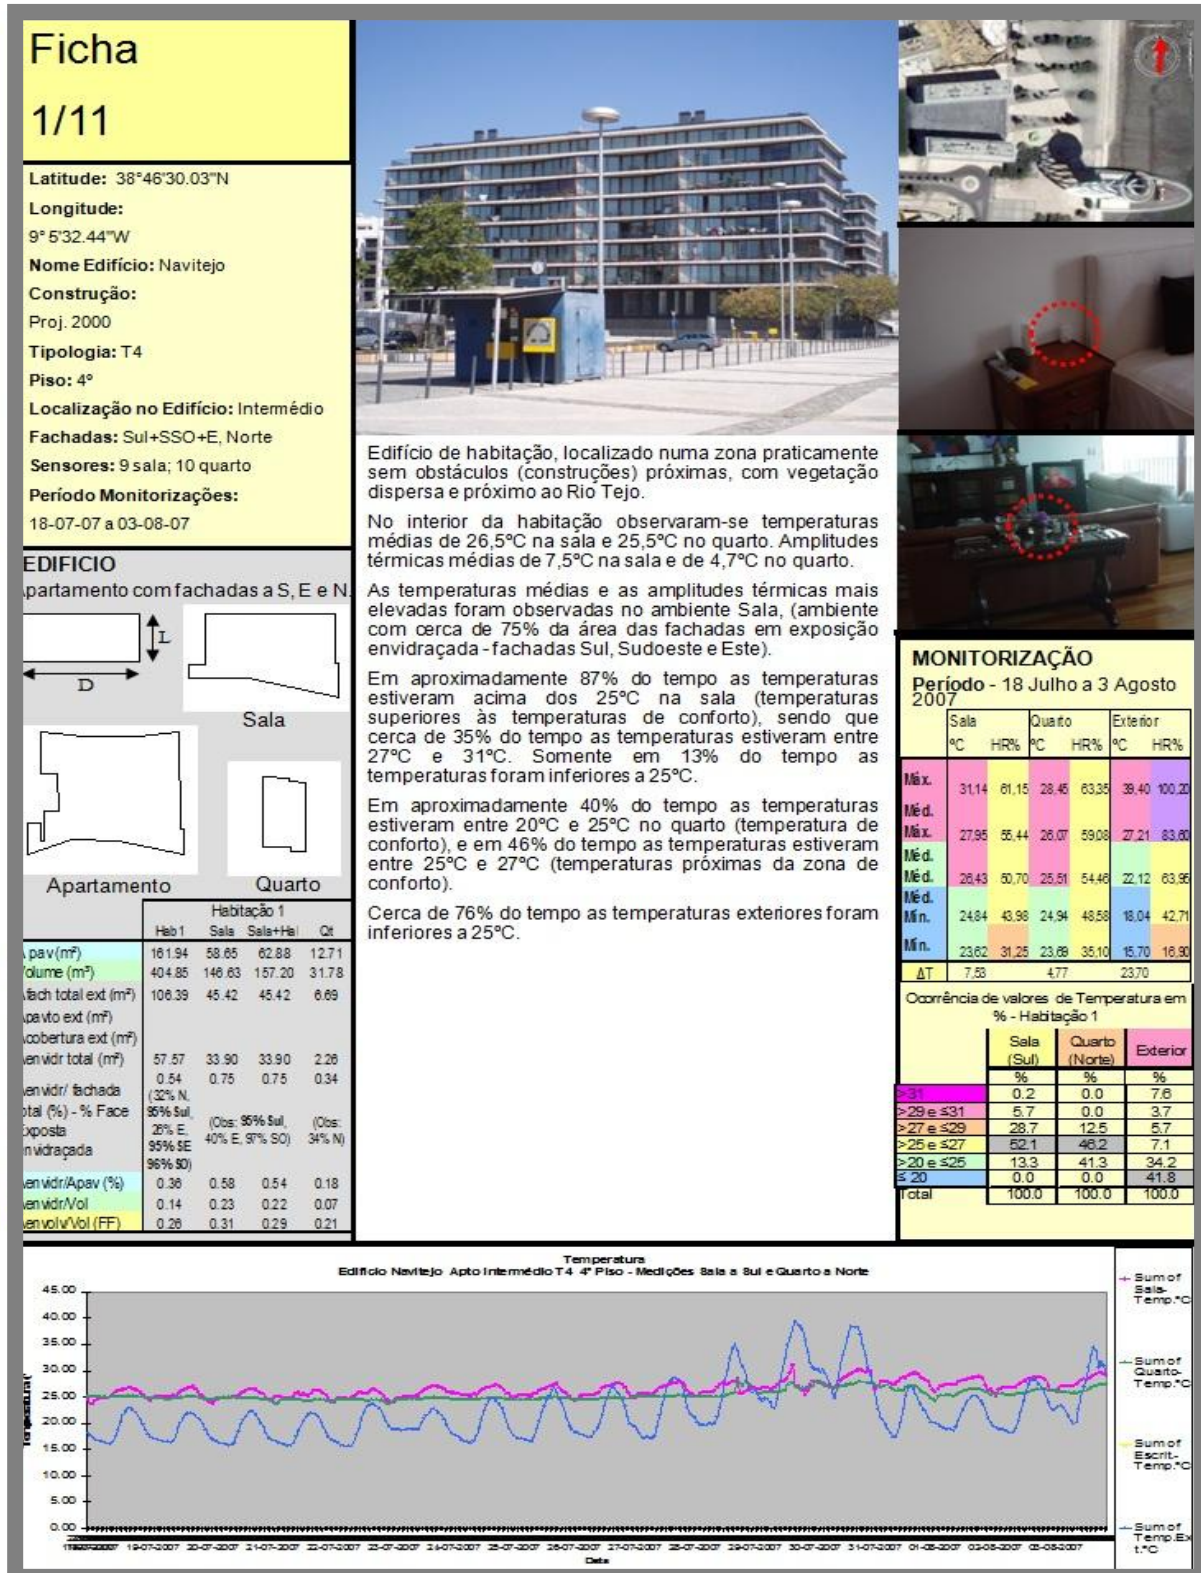
Figura 2.1.1 Anexo 2.1: Exemplo de Ficha Resumo por unidade Monitorizada.

Para facilitar o agrupamento das diversas informações e dados obtidos relativamente a cada unidade habitacional, nas diferentes campanhas de monitorizações realizadas, foram elaboradas fichas resumo as quais apresentam desde uma descrição geral da unidade, bem como informações obtidas ao longo das monitorizações realizadas (gráficos de temperatura em regime fluuante entre outros). As diversas fichas correspondentes as várias monitorizações efectuadas nas unidades habitacionais da amostra seleccionada podem ser observada ainda neste Anexo 2.1.

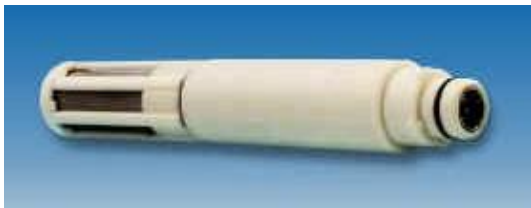
Figura 2.1.4-1 Anexo 2.1: Sonda Hygroclip S3 comercializada pela ROTRONIC

A sonda de temperatura e humidade, Hygroclip S3 (Figura 2.1.4-1), comercializada pela ROTRONIC é um produto desenhado de acordo com a ISO 9001, segundo os requisitos da EN50082-2 EMC. De acordo com os dados fornecidos pelo fabricante, o sensor da temperatura mede valores entre os -40°C e os 60°C , valores estes que correspondem também aos limites da operacionalidade. Para uma temperatura de 23°C e uma calibração normal, o sensor possui uma precisão de $\pm 0,3^{\circ}\text{C}$, enquanto a repetibilidade (medida de precisão que representa o valor abaixo do qual a diferença entre dois resultados repetidos pode se situar) é inferior a $0,1^{\circ}\text{C}$.

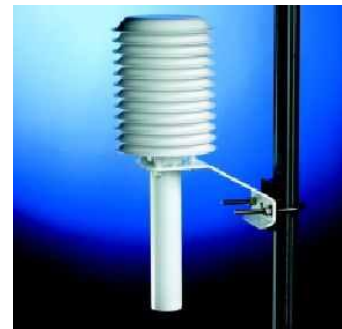
Figura 2.1.4-2 Anexo 2.1: Escudo de protecção da sonda Hygroclip S3

O sensor de humidade abrange medições entre os 0 e os 100% com uma precisão de $\pm 1,5\%$, em condições de calibração normal e a 23°C . A sonda, com um comprimento de 100 mm e um diâmetro de 15 mm, quando colocada no exterior deve ser protegida da radiação solar e da precipitação. Optou-se pela utilização de um escudo ventilado naturalmente (Figura 2.1.4-2) que, segundo o fabricante, protege a sonda de precipitação até situações extremas de vento horizontal até 68 km/h.

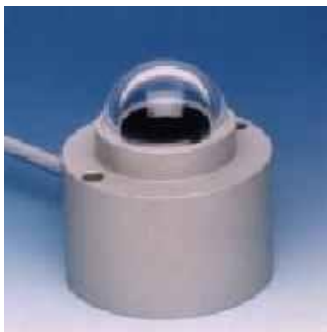
Figura 2.1.4-3 Anexo 2.1: Piranómetro CM3 comercializado pela Kipp&Zonen.

O piranómetro CM3 (Figura 2.1.4-3), concebido de acordo com as normas ISO 9060 e pelas especificações da *World Meteorological Organization* (WMO), destina-se a medições correntes da radiação solar global com um ângulo de “visão” de 180° . A gama espectral de medição deste sensor varia entre $0,305$ e $2,800 \mu\text{m}$ (Figura 2.1.4-4) e mede valores de radiação até $2000\text{W}/\text{m}^2$. O piranómetro deve operar com temperaturas entre os -40 e os 80°C .

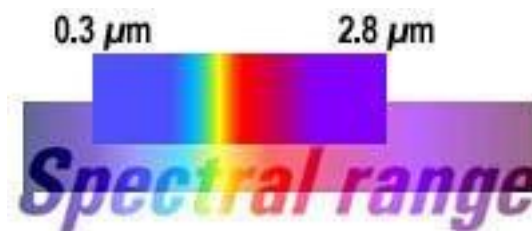
Figura 2.1.4-4 Anexo 2.1: Gama espectral do piranómetro CM3 comercializado pela Kipp&Zonen

Observação: Os valores de *offset* (desvio) apresentam uma variabilidade inferior a $15\text{W}/\text{m}^2$, para uma radiação térmica de $200\text{W}/\text{m}^2$, e inferior a $\pm 4\text{W}/\text{m}^2$, para variações de temperatura de $5^{\circ}\text{K}/\text{hora}$. A não estabilidade anual é inferior a 1% e a não linearidade (a $1000\text{W}/\text{m}^2$) é inferiores a $\pm 2,5\%$.

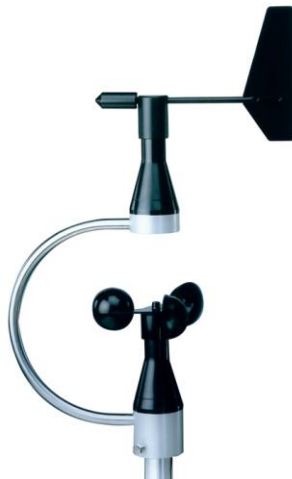
Figura 2.1.4-5 Anexo 2.1: Transdutor integrado da intensidade e direcção do vento comercializado pela THIES clima.

O sinal analógico de saída do transdutor de direcção varia entre 0 e 4,69V que corresponde a valores de direcção do vento de 0 e 337,5°, este transdutor possui uma resolução de 0,31V (22,5°). Este sensor permite medições com uma frequência de 20 Hz, o que corresponde a um tempo de resposta inferior a 50 ms. A resistência de saída do transdutor é de aproximadamente 10 k Ω .

Os sensores devem operar a temperaturas entre -30 e 60°C. Estes têm uma alimentação de 5V (DC) e 3 mA e estão conectados ao *datalogger* por um cabo de 20m de extensão.

Os sensores utilizados para a medição dos parâmetros meteorológicos exteriores estão conectados a um *datalogger* que armazena a informação, de forma que ao findar as diversas campanhas de monitorizações decorreu-se a leitura e a transferência dos dados obtidos a partir da Estação Meteorológica LNEG-Solar XXI para um sistema computacional. Estes foram organizados no ambiente Excel recorrendo a utilização de tabelas dinâmicas e outras capacidades presentes neste software (transformados em dados horários). Verificando assim a possibilidade de se realizar o tratamento dos dados conseguidos e de se obter tabelas e gráficos pretendidos para análises futuras.

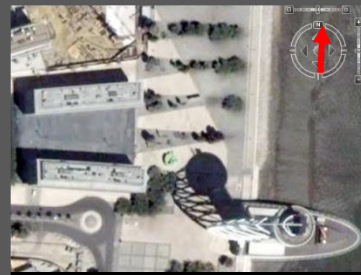
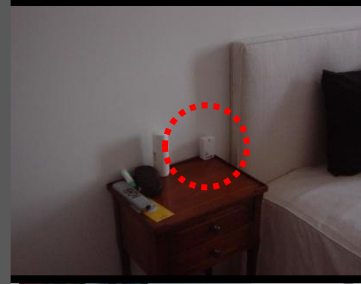
No interior da habitação observaram-se temperaturas médias de 26,5°C na sala e 25,5°C no quarto. Amplitudes térmicas médias de 7,5°C na sala e de 4,7°C no quarto.

Em aproximadamente 40% do tempo as temperaturas estiveram entre 20°C e 25°C no quarto (temperatura de conforto), e em 46% do tempo as temperaturas estiveram entre 25°C e 27°C (temperaturas próximas da zona de conforto).

Cerca de 76% do tempo as temperaturas exteriores foram inferiores a 25°C.

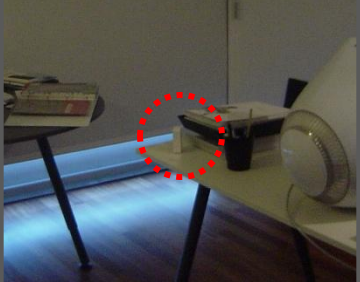
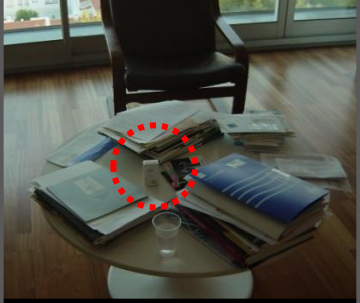
No interior da habitação observaram-se temperaturas médias de 28,5°C na sala e 29°C no quarto. Amplitudes térmicas médias de 6,5°C na sala e de 6°C no quarto.

Praticamente 100% do tempo as temperaturas estiveram acima dos 25°C na sala e quarto-escritório (temperaturas superiores às temperaturas de conforto), sendo que na sala cerca de 80% do tempo as temperaturas estiveram entre 27°C e 31°C e no quarto-escritório 90% do tempo as temperaturas estiveram entre 27°C e 31°C.

Cerca de 84% do tempo as temperaturas exteriores foram inferiores a 25°C.

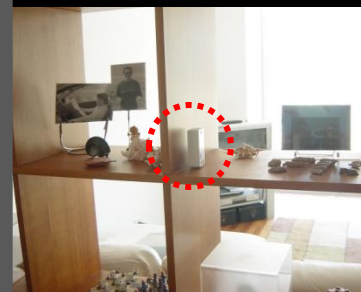
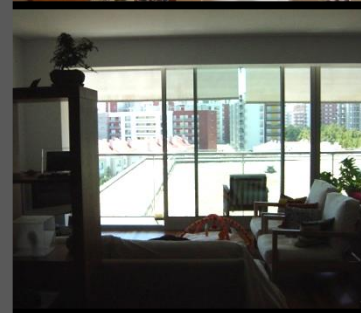
No interior da habitação observaram-se temperaturas médias de 28,5°C e amplitudes térmica de 4,5°C durante o período de monitorização. O ambiente Sala, apresenta cerca de 80% da área da fachada em exposição envidraçada (fachada orientada a SSE), e um factor de forma de aproximadamente 0.5 (unidade habitacional sobrelevada - pavimento em contacto com exterior).

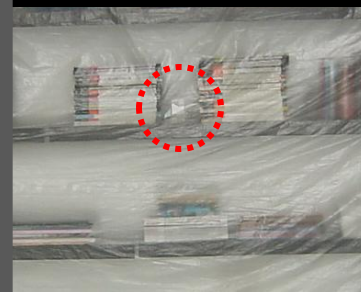
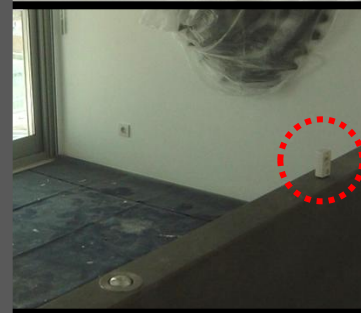
No interior da habitação observaram-se temperaturas médias de 27°C na sala e 27,5°C no quarto. Amplitudes térmicas médias de 4°C na sala e de 7°C no quarto.

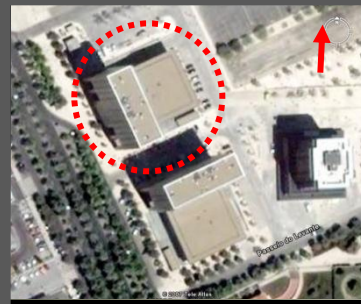
No interior da habitação observaram-se temperaturas médias de 28,2°C na sala, 27,7°C no escritório e 27,6°C no quarto . Amplitudes térmicas médias de 8,5°C na sala, 10,5°C no escritório e de 11,5°C no quarto .

No escritório as temperaturas estiveram entre 25°C e 20°C aproximadamente 10% do tempo (temperaturas de conforto), e em 62% do tempo as temperaturas estiveram entre 27°C e 31°C.

Cerca de 80% do tempo as temperaturas exteriores foram inferiores a 25°C.

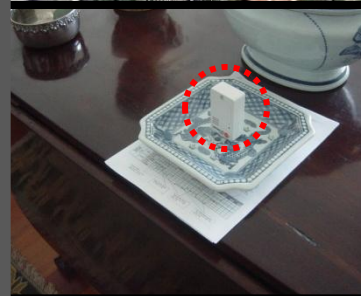
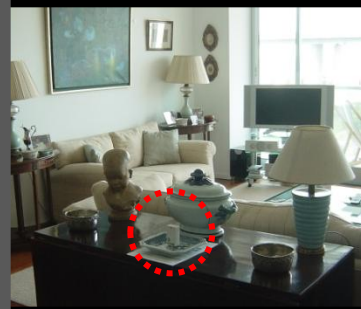
Em aproximadamente 97% do tempo as temperaturas estiveram acima dos 25°C na sala (temperaturas superiores às temperaturas de conforto), sendo que cerca de 75% do tempo as temperaturas estiveram entre 27°C e 31°C. Somente em 2,5% do tempo as temperaturas foram inferiores a 25°C (temperaturas de conforto).

Cerca de 88% do tempo as temperaturas exteriores foram inferiores a 25°C.

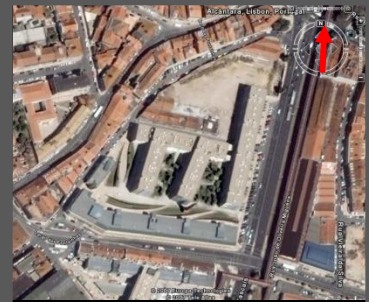
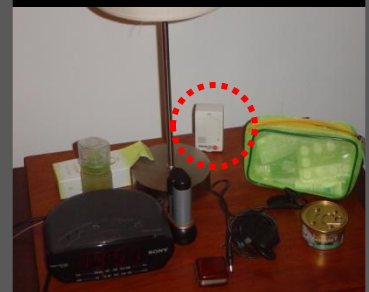
No interior da habitação observaram-se temperaturas médias de 26,5°C na sala e no quarto. Amplitudes térmicas médias de 4,5°C na sala e de 3,5°C no quarto. As temperaturas e as amplitudes térmicas mais elevadas foram observadas no ambiente sala.

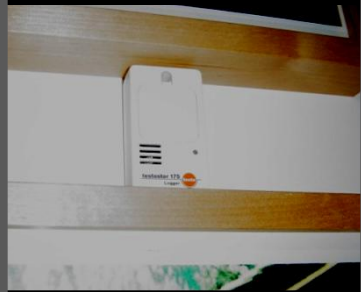
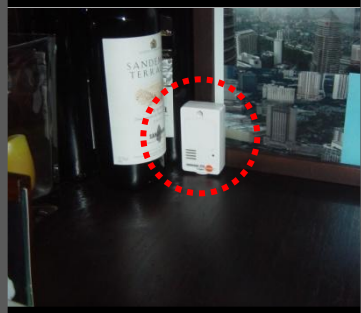
Ambos ambientes apresentaram temperaturas e amplitudes térmicas próximas. No interior da habitação observaram-se temperaturas médias de 27,5°C na sala e no quarto. Amplitudes térmicas médias de 2,2°C na sala e no quarto.

Praticamente em 100% do tempo as temperaturas estiveram acima dos 25°C na sala e no quarto. Sendo que, em aproximadamente 90% do tempo as temperaturas estiveram entre 27°C e 29°C (temperaturas superiores às temperaturas de conforto), em ambos ambientes.

Cerca de 80% do tempo as temperaturas exteriores foram inferiores a 25°C.

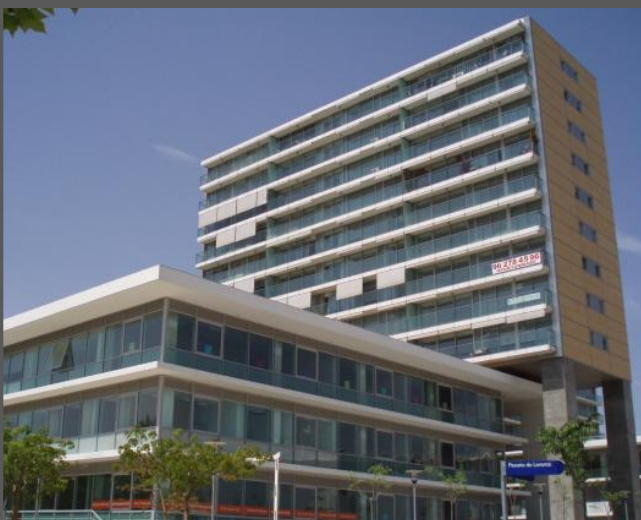
Habitação 2 Corrigido		
	Hab2	Sala	Escrit
A pav (m²)	99,45	35,45	12,03
Volume (m³)	258,57	92,17	31,28
Afach total ext (m²)	41,30	14,30	10,79
Apavto ext (m²)			
Acobertura ext (m²)			
Aenvidr total (m²)	34,21	12,10	8,30
	0,83	0,85	0,77
Aenvidr/ fachada total (%) - % Face Exposta envidraçada	(Obs: 83% Sul)	(Obs: 85% Sul)	(Obs: 77% Sul)
Aenvidr/Apav (%)	0,34	0,34	0,69
Aenvidr/Vol	0,13	0,13	0,27
Aenvolv/Vol (FF)	0,16	0,16	0,34

Ambos ambientes possuem a única fachada em contacto com exterior orientada praticamente a SSE (80% a 85% da fachada envidraçada). Entretanto, as temperaturas mais elevadas foram observadas no ambiente quarto-escritório (FF de 0.20).

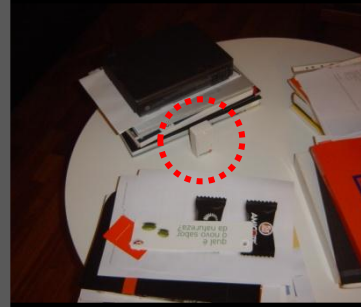
Em aproximadamente 10% do tempo as temperaturas estiveram acima dos 25°C na sala (temperaturas superiores às temperaturas de conforto), sendo que em aproximadamente 4,5% do tempo estas foram superiores a 27°C. Em aproximadamente 90% do tempo as temperaturas estiveram entre 20°C e 25°C (temperaturas de conforto). Não ocorreram temperaturas inferiores a 20°C neste ambiente.

Em aproximadamente 73% do tempo as temperaturas estiveram entre 20°C e 25°C no quarto (temperatura de conforto), enquanto em 27% do tempo as temperaturas foram superiores a 25°C. Em aproximadamente 6% do tempo estas foram superiores a 29°C.

Ocorrência de valores de Temperatura em % - Habitação 2

Sala (Sul)	Escritório (Sul)	Exterior
	%	%	%
>31	0.0	0.8	0.0
>29 e ≤31	1.1	5.3	0.0
>27 e ≤29	3.5	9.0	0.0
>25 e ≤27	5.3	11.7	0.0
>20 e ≤25	90.2	73.1	0.0
>15 e ≤20	0.0	0.0	10.9
>10 e ≤15	0.0	0.0	48.4
>5 e ≤10	0.0	0.0	36.7
≤5	0.0	0.0	4.0
Total	100	100	100

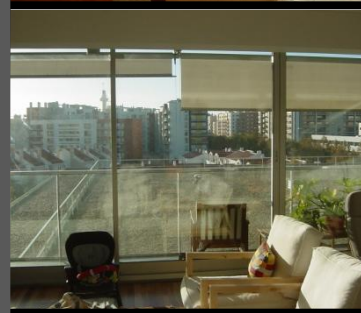
Temperatura - Edifício Pertejo Apto Intermédio (Sobrelevado) T3 3º Piso - Medições Sala a Sul

Praticamente 72% do tempo as temperaturas estiveram entre 20°C e 25°C na sala (temperaturas superiores às temperaturas de conforto), sendo que cerca de 28% do tempo as temperaturas foram inferiores a 20°C.

Ocorrência de valores de Temperatura em % - Habitação 3

Sala (Sut)		Exterior	
	%	%	%	%
>31	0.0	0.0	0.0	0.0
>29 e ≤31	0.0	0.0	0.0	0.0
>27 e ≤29	0.0	0.0	0.0	0.0
>25 e ≤27	0.0	0.0	0.0	0.0
>20 e ≤25	71.9	0.0	0.0	0.0
>15 e ≤20	28.1	0.0	0.0	19.3
>10 e ≤15	0.0	0.0	0.0	55.4
>5 e ≤10	0.0	0.0	0.0	24.5
≤5	0.0	0.0	0.0	0.8
Total	100	0	0	100

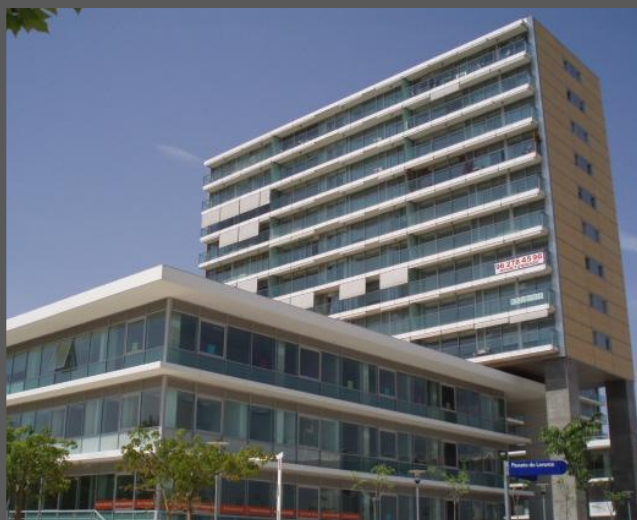
Habitação 4 Corrigido			
	Hab4	Sala	Sala + Hall	Qt+circul
A pav (m²)	141.44	41.63	62.52	19.57
Volume (m³)	367.73	108.24	162.55	50.88
Afach total ext (m²)	95.02	15.76	15.76	21.53
Apavto ext (m²)				
Acobertura ext (m²)	141.44	41.63	62.52	19.57
Aenvidr total (m²)	29.47	12.68	12.68	9.58
Aenvidr/ fachada	0.31	0.80	0.80	0.45
total (%) - % Face	(Obs: 85% Sul, 14% N, 6% SO)	(Obs: 80% Sul)	(Obs: 80% Sul)	(Obs: 91% Sul)/ face Oeste n envidraçada
Aenvidr/Apav (%)	0.21	0.30	0.20	0.49
Aenvidr/Vol	0.08	0.12	0.08	0.19
Aenvolv/Vol (FF)	0.64	0.53	0.48	0.81

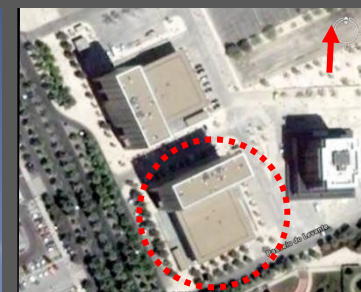
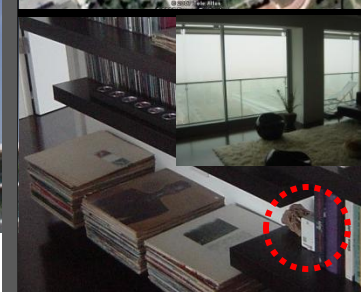
No interior da habitação observaram-se temperaturas médias de 21°C na sala e 21,5°C no quarto. Amplitudes térmicas médias de 1,5C na sala e de 3,5°C no quarto.

As temperaturas médias e as amplitudes térmicas mais elevadas foram observadas no ambiente quarto, apresenta cerca de 90% da área da fachadas SSE envidraçada, e um factor de forma de aproximadamente 0.8 (unidade habitacional situada na cobertura com duas faces expostas). O ambiente sala apresenta um factor de forma de 0.5.

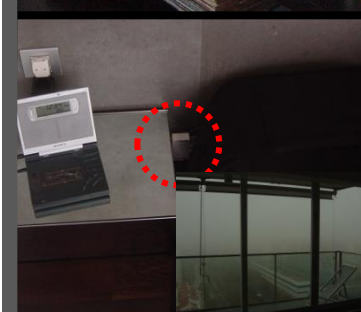
Praticamente 100% do tempo as temperaturas estiveram entre 20°C e 25°C na sala e quarto (temperaturas de conforto). A habitação apresenta um sistema de aquecimento do tipo tecto radiante programado para manter a temperatura ambiente superior a 20°C.

Ocorrência de valores de Temperatura em % - Habitação 4

Sala (Sul)	Quarto (Sul)	Exterior
	%	%	%
>31	0.0	0.6	0.0
>29 e ≤31	0.0	0.0	0.0
>27 e ≤29	0.0	0.3	0.0
>25 e ≤27	0.0	0.6	0.0
>20 e ≤25	99.7	97.2	0.0
>15 e ≤20	0.3	1.4	11.4
>10 e ≤15	0.0	0.0	48.5
>5 e ≤10	0.0	0.0	36.0
≤5	0.0	0.0	4.2
Total	100	100	100

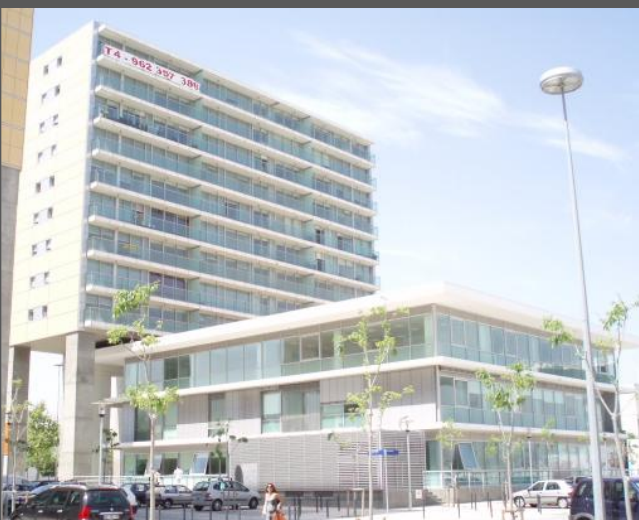
Habitação 5			
	Hab5	Sala	Qt	Escrit
A pav (m²)	94,16	29,88	15,55	12,16
Volume (m³)	244,82	77,69	40,43	31,62
Áfach total ext (m²)	39,01	12,01	7,89	10,79
Aenvidr total (m²)	33,06	10,14	7,13	8,30
Aenvidr/ fachada total	0,85	0,84	0,90	0,77
(%) - % Face Exposta envidraçada	(Obs: 85% Este)	(Obs: 84% Este)	(Obs: 90% Este)	(Obs: 77% Este)
Aenvidr/Apav (%)	0,35	0,34	0,46	0,68
Aenvidr/Vol	0,14	0,13	0,18	0,26
Aenvolv/Vol (FF)	0,16	0,15	0,20	0,34

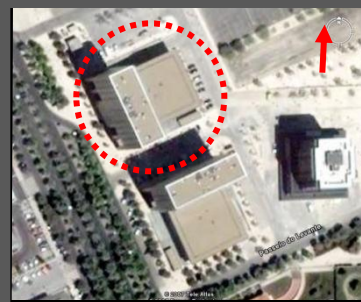
No interior da habitação observaram-se temperaturas médias de 20,5°C na sala, 19,7°C no escritório e 20°C no quarto . Amplitudes térmicas médias de 3-4°C em todos os ambientes monitorizados .

Todos os ambientes possuem uma única fachada em contacto com exterior orientada praticamente a ENE (80% a 90% da fachada envidraçada).

Na sala, praticamente em 75% do tempo as temperaturas estiveram entre 20°C e 25°C (temperaturas de conforto), e em 25% do tempo as temperaturas foram inferiores a 20°C.

No quarto, praticamente em 46% do tempo as temperaturas estiveram entre 20°C e 25°C (temperaturas de conforto), e em 54% do tempo as temperaturas foram inferiores a 20°C.

No escritório as temperaturas estiveram entre 25°C e 20°C em aproximadamente 30% do tempo (temperaturas de conforto), enquanto em 70% do tempo as temperaturas foram inferiores a 20°C (temperaturas superiores às temperaturas de conforto).

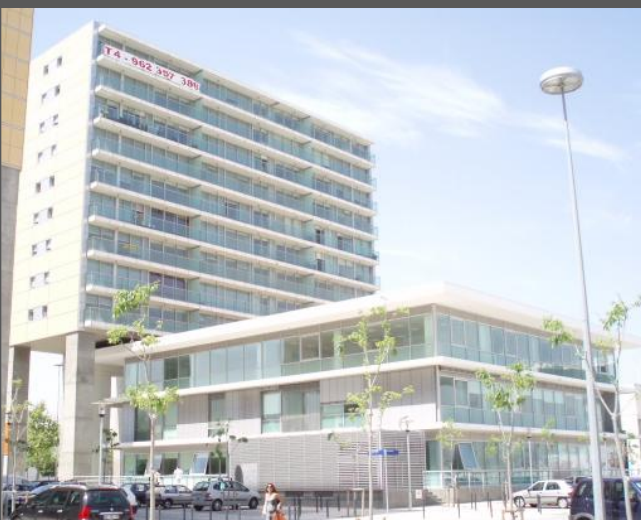
Habitação 6		
	Hab6	Sala	Sala + Ha
A pav (m²)	138.39	35.38	48.46
Volume (m³)	359.80	91.98	125.98
Afach total ext (m²)	90.49	12.86	12.86
Apavto ext (m²)			
Acobertura ext (m²)			
Aenvidr total (m²)	30.74	10.56	10.56
Aenvidr/ fachada total	0.34	0.82	0.82
(%) - % Face Exposta envidraçada	(Obs: 87% E, 14% O, 6% N)	(Obs: 82% Este)	(Obs: 82% Este)
Aenvidr/Apav (%)	0.22	0.30	0.22
Aenvidr/Vol	0.09	0.11	0.08
Aenvol/Vol (FF)	0.25	0.14	0.10

No interior da habitação observaram-se temperaturas médias de 21°C (sala) e amplitudes térmicas médias de 3.5°C durante o período de monitorização. O ambiente Sala, apresenta cerca de 80% da área da fachada em exposição envidraçada (fachada orientada a ENE), e um factor de forma de aproximadamente 0.10 (unidade habitacional em andar intermédio – 1 face exposta).

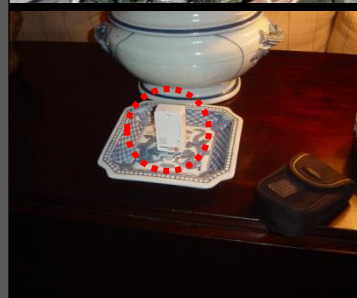
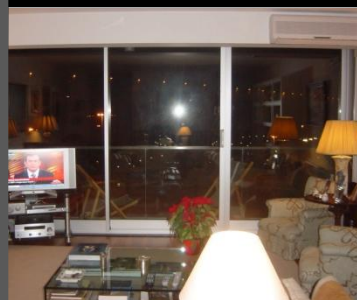
Temperatura - Edifício Pertejo Apto Intermédio T3 7º Piso - Medições Sala a Este

Em aproximadamente 95% do tempo as temperaturas estiveram entre 20°C e 25°C na sala (temperaturas de conforto), sendo que cerca de 5% do tempo as temperaturas foram inferiores a 20°C.

Ocorrência de valores de Temperatura em % - Habitação 6

Sala (Este)	Exterior
	%	%
>31	0,0	0,0
>29 e ≤31	0,0	0,0
>27 e ≤29	0,0	0,0
>25 e ≤27	0,0	0,0
>20 e ≤25	95,2	0,0
>15 e ≤20	4,8	17,7
>10 e ≤15	0,0	55,8
>5 e ≤10	0,0	25,5
≤5	0,0	0,9
Total	100	100

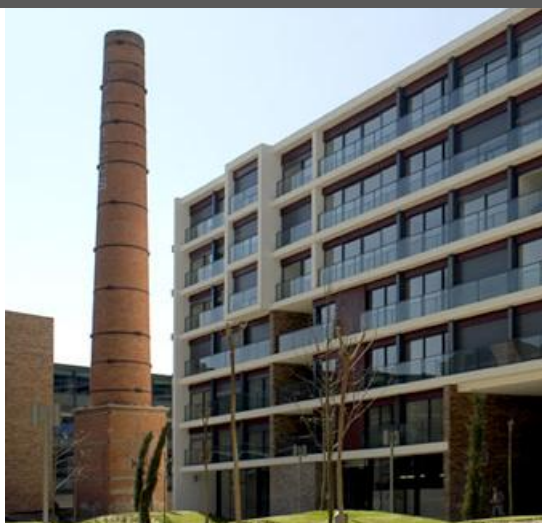
Habitação 7				
	Hab7	Sala	Sala + Hall	Qt	Qt+ Close
A pav (m ²)	105.59	30.68	40.92	12.54	20.14
Volume (m ³)	274.52	79.76	106.38	32.60	52.36
Atach total ext (m ²)	40.94	17.36	17.36	7.90	7.90
Aenvidr total (m ²)	33.30	14.12	14.12	6.38	6.38
Aenvidr/ fachada total (%) - % Face Exposta envidraçada	0.81	0.81	0.81	0.81	0.81
Aenvidr/Apav (%)	0.32	0.46	0.35	0.51	0.32
Aenvidr/Vol	0.12	0.18	0.13	0.20	0.12
Aenvidr/Vol (FF)	0.15	0.22	0.16	0.24	0.15

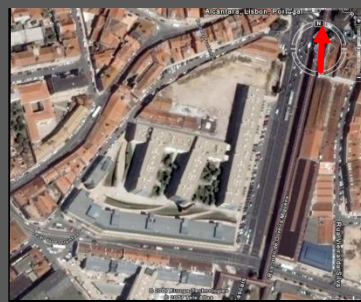
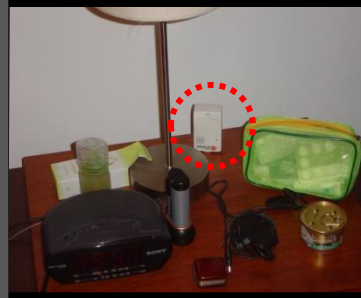
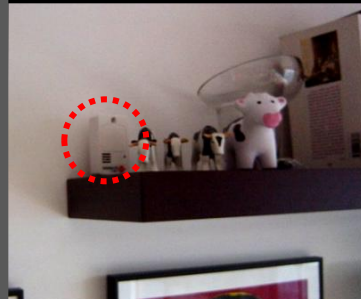
No interior da habitação observaram-se temperaturas médias de 19,5°C na sala e 20°C no quarto. Amplitudes térmicas médias de 3,5°C na sala e de 3°C no quarto.

Praticamente em 30-45% do tempo as temperaturas estiveram entre 20°C e 25°C na sala e no quarto, entretanto em aproximadamente 55-70% do tempo as temperaturas foram inferiores a 20°C em ambos ambientes.

Ocorrência de valores de Temperatura em % - Habitação 7

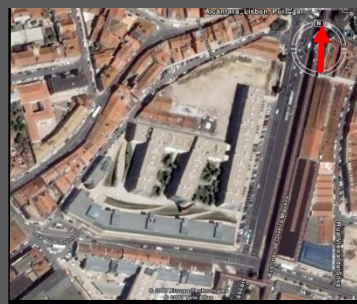
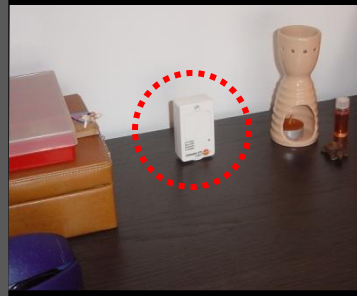
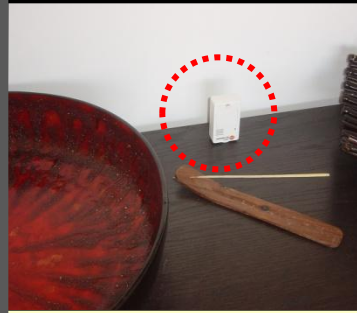
No interior da habitação observaram-se temperaturas médias de 18,5°C na sala e 19°C no quarto. Amplitudes térmicas médias de 3,7°C na sala e de 4,5°C no quarto. As temperaturas e as amplitudes térmicas mais elevadas foram observadas no ambiente quarto.

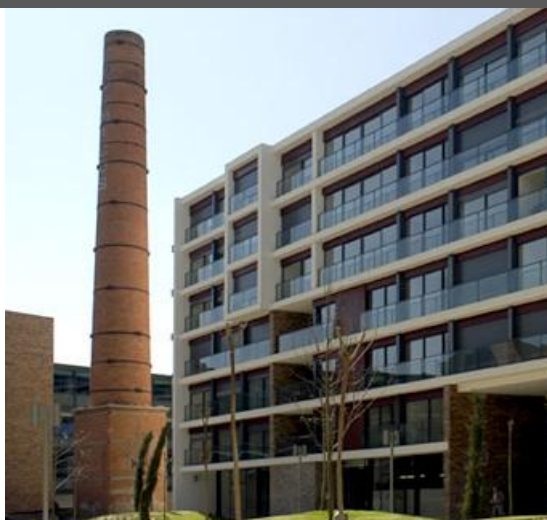
Habituação 9				
	Hab9	Sala	Sala + Hall	Qt	Qt+ Closet
A pav (m²)	103.17	29.78	38.26	12.68	20.37
Volume (m³)	268.24	77.43	99.48	32.97	52.96
Alfach total ext (m²)	44.59	20.86	20.86	8.00	8.00
Apavto ext (m²)					
Acobertura ext (m²)	103.17	29.78	38.26	12.68	20.37
Aenvidr total (m²)	25.39	6.25	6.25	6.45	6.45
Aenvidr/ fachada total	0.57	0.30	0.30	0.81	0.81
(Obs: 63%)					
(%) - % Face Exposta	Sul env. /face	Sul/ Oeste ñ	Sul/ Oeste ñ	(Obs: 81%)	(Obs: 81%)
envidraçada	Oeste não tem env.)	Sul/ Oeste ñ tem env.)	Sul/ Oeste ñ tem env.)	Sul)	Sul)
Aenvidr/Apav (%)	0.25	0.21	0.16	0.51	0.32
Aenvidr/Vol	0.09	0.08	0.06	0.20	0.12
Aenvol/Vol (FF)	0.55	0.65	0.59	0.63	0.54

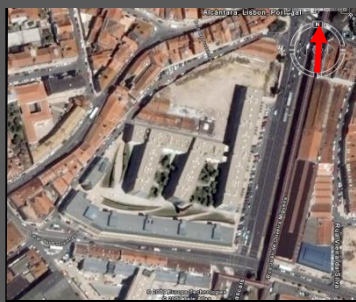
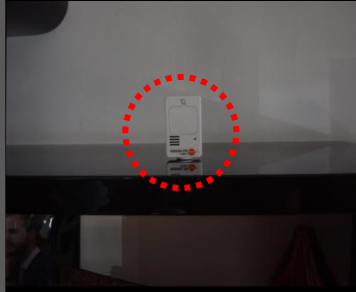
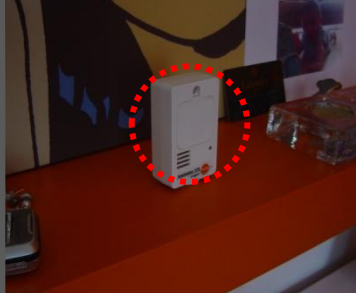
No interior da habitação observaram-se temperaturas médias de 20,5°C na sala e no quarto. Amplitudes térmicas médias de 7°C na sala e quarto.

Praticamente em 65% do tempo as temperaturas estiveram entre os 20°C e 25°C na sala e no quarto. Sendo que, em aproximadamente 35% do tempo as temperaturas foram inferiores a 20°C, em ambos ambientes.

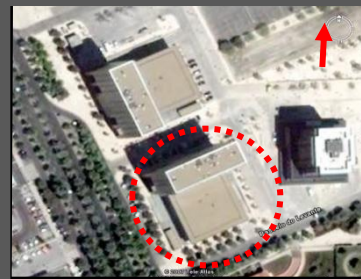
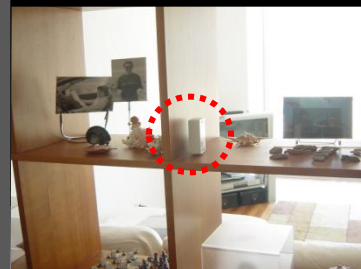
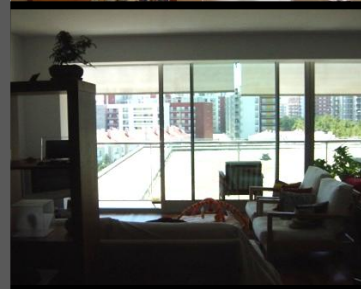
No interior da habitação observaram-se temperaturas médias de 26,5°C e amplitudes térmica de 3,5°C durante o período de monitorização. O ambiente Sala, apresenta cerca de 80% da área da fachada em exposição envidraçada (fachada orientada a S-SE), e um factor de forma de aproximadamente 0.5 (unidade habitacional sobrelevada - pavimento em contacto com exterior).

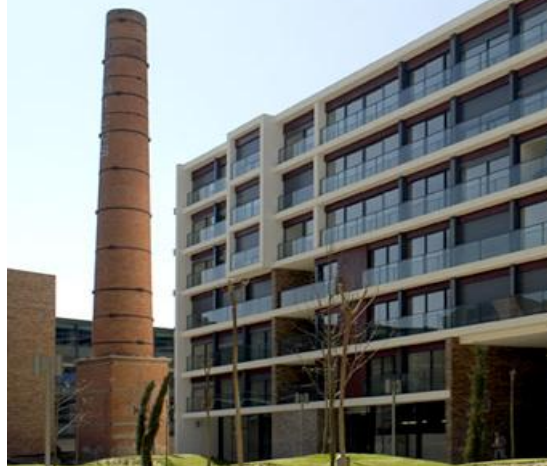
Habituação 7				
	Hab7	Sala	Sala+Hall	Qt	Qt+Closet
A pav (m²)	105.59	30.68	40.92	12.54	20.14
Volume (m³)	274.52	79.76	106.38	32.60	52.36
Áfach total ext (m²)	40.94	17.36	17.36	7.90	7.90
Aenvidr total (m²)	33.30	14.12	14.12	6.38	6.38
Aenvidr/ fachada total	0.81	0.81	0.81	0.81	0.81
(%) - % Face Exposta envidraçada	(Obs: 81% Oeste)	(Obs: 81% Oeste)	(Obs: 81% Oeste)	(Obs: 81% Oeste)	(Obs: 81% Oeste)
Aenvidr/ Apav (%)	0.32	0.46	0.35	0.51	0.32
Aenvidr/Vol	0.12	0.18	0.13	0.20	0.12
Aenvol/Vol (FF)	0.15	0.22	0.16	0.24	0.15

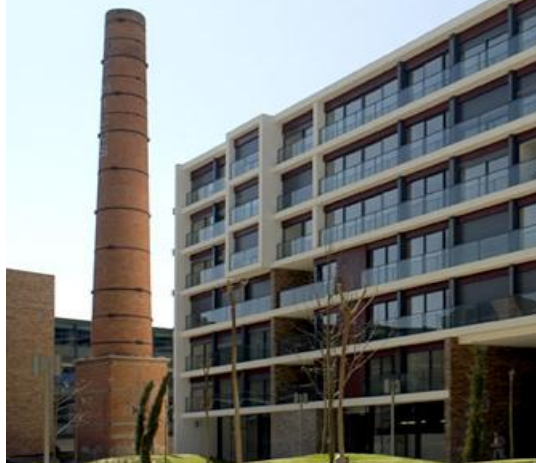
Habitação 12				
	Hab12	Sala	Sala + Hall	Qt	Qt+ Cios
Apav (m²)	105.59	30.68	40.92	12.54	20.14
Pé Direito Médio (m)	2.60	2.60	2.60	2.60	2.60
Volume (m³)	274.52	79.76	106.38	32.60	52.36
Facch total ext (m²)	40.94	17.36	17.36	7.90	7.90
Apavto ext (m²)					
Acobertura ext (m²)	105.59	30.68	40.92	12.54	20.14
Avendivr total (m²)	33.30	14.12	14.12	6.38	6.38
	0.81	0.81	0.81	0.81	0.81
Avendivr/ fachada total (%) - % Face Exposta envidraçada	(Obs: 81% Oeste)	(Obs: 81% Oeste)	(Obs: 81% Oeste)	(Obs: 81% Oeste)	(Obs: 81% Oeste)
Avendivr/ Apav (%)	0.32	0.46	0.35	0.51	0.32
Avendivr/ Vol	0.12	0.18	0.13	0.20	0.12
Avendivr/ Vol (FF)	0.53	0.60	0.55	0.63	0.54

No interior da habitação observaram-se temperaturas médias de 28°C na sala e no quarto. Amplitudes térmicas médias de 9°C na sala e de 6°C no quarto. As temperaturas e as amplitudes térmicas mais elevadas foram observadas no ambiente sala.

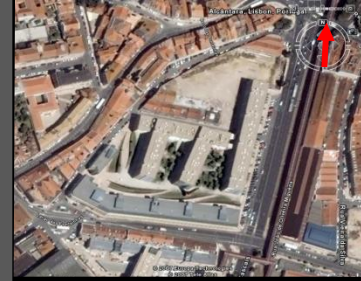
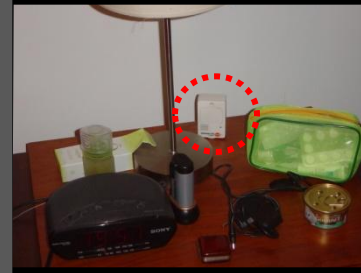
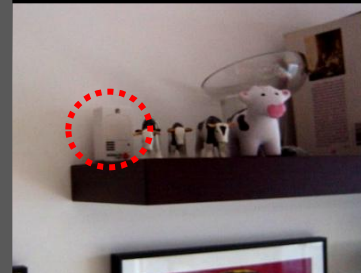
Sala		Quarto		Exterior	
	°C	HR%	°C	HR%	°C	HR%
Max.	33,66	60,40	31,23	59,20	34,60	100,20
Med.	31,37	53,89	29,23	53,22	26,67	90,08
Méd.	27,95	47,43	28,14	47,48	22,08	71,51
Min.	26,15	38,46	27,34	41,37	18,46	50,59
ΔT	9,02		5,83		17,90

Ocorrência de valores de Temperatura em % - Habitação 12		
	Sala	Escritório	Exterior
>31	7,2	0,5	1,2
>29 e ≤31	15,1	11,4	3,7
>27 e ≤29	47,3	83,5	7,0
>25 e ≤27	27,6	4,6	8,4
>20 e ≤25	2,8	0,0	43,4
≤ 20	0,0	0,0	36,4
Total	100,0	100,0	100,0

Temperatura - Edifício Alcântara-Rio Apto Cobertura T2 6º Piso - Medições Sala a Oeste e Quarto a Oeste

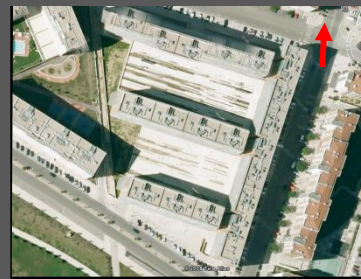
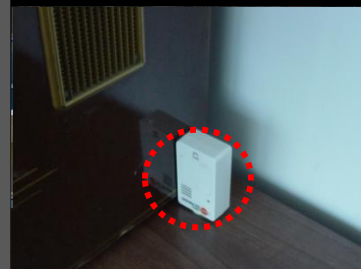
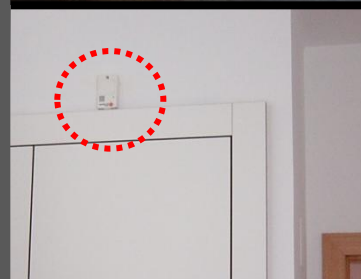
No interior da habitação observaram-se temperaturas médias de 28 °C na sala e 27°C no quarto. Amplitudes térmicas médias de 5°C na sala e 2,8°C no quarto. As temperaturas mais elevadas foram observadas no ambiente sala.

As temperaturas estiveram acima dos 25°C em praticamente 100% do tempo na sala e no quarto, sendo que as temperaturas estiveram entre 27°C e 29°C em aproximadamente 57% do tempo em ambos ambientes (acima do conforto).

As temperaturas estiveram entre 29°C e 31°C, em aproximadamente 24% do tempo na sala.

Cerca de 74% do tempo as temperaturas exteriores foram inferiores a 25°C, sendo que em aproximadamente 38% do tempo esteve entre 20°C e 25°C.

Ocorrência de valores de Temperatura em % - Habitação 14		
	Sala %	Quarto %	Exterior %
>31	0,0	0,0	2,9
>29 e ≤31	24,0	0,0	4,6
>27 e ≤29	56,0	57,7	10,9
>25 e ≤27	20,0	42,3	6,9
>20 e ≤25	0,0	0,0	38,3
≤ 20	0,0	0,0	36,6
Total	100,0	100,0	100,0

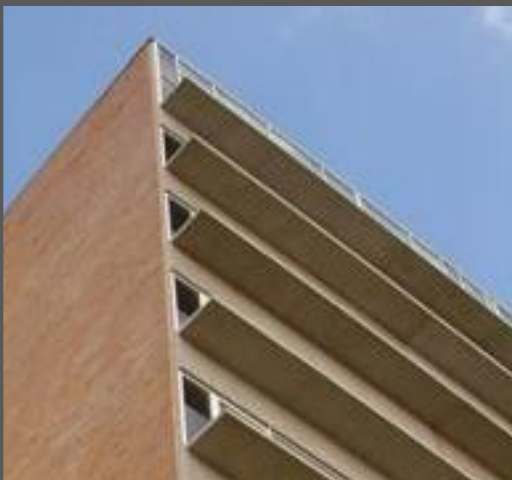
Habitação 15		
	Hab15	Sala	Qt
À pav (m²)	95.52	27.14	15.75
Pé Direito Médio (m)	2.65	2.65	2.65
Volume (m³)	253.13	71.92	41.74
Afach total ext (m²)	88.51	27.83	9.28
Apavto ext (m²)			
Acobertura ext (m²)			
Aenvidr total (m²)	24.70	8.23	6.29
	0.28	0.30	0.68
Aenvidr/ fachada total (%) - % Face Exposta envidraçada	(Obs: 65% Oeste e 67% a Este)	(Obs: 68% Oeste)	(Obs: 68% Este)
Aenvidr/Apav (%)	0.26	0.30	0.40
Aenvidr/Vol	0.10	0.11	0.15
Aenvidr/Vol (FE)	0.35	0.39	0.22

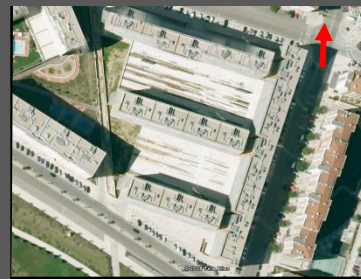
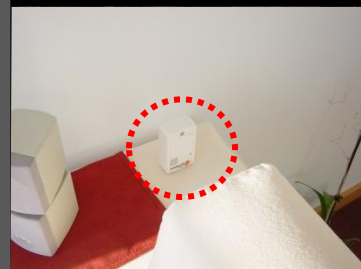
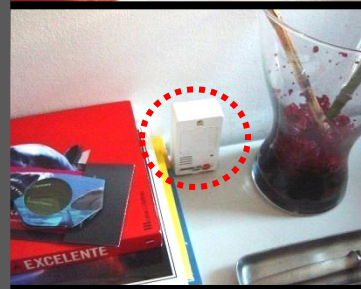
No interior da habitação observaram-se temperaturas médias de 25,5 °C na sala (sombreado parcialmente pelo próprio edifício que funciona com uma grande pala a Oeste) e 26,5°C no quarto orientado praticamente a Este. Amplitudes térmicas médias de 11,52°C na sala e 7,95°C no quarto.

As temperaturas estiveram acima dos 25°C em praticamente 55% do tempo na sala e 75% no quarto, sendo que as temperaturas estiveram entre 25°C e 27°C em aproximadamente 35% do tempo em ambos os ambientes (próximo do conforto).

As temperaturas estiveram entre 27°C e 29°C, em aproximadamente: 14% do tempo na sala, e 28% do tempo no quarto. Entretanto as temperaturas mais elevadas foram obtidas no ambiente sala.

Sala	Quarto	Exterior
	%	%	%
>31	1,3	0,0	1,3
>29 e ≤31	4,2	9,4	3,4
>27 e ≤29	14,1	28,7	5,7
>25 e ≤27	36,0	35,8	7,8
>20 e ≤25	44,4	26,1	44,1
≤20	0,0	0,0	37,6
Total	100,0	100,0	100,0

Temperatura - Edifício Alta de Lisboa Apto Intermeédio T2 6º Piso - Medições Sala a Oeste e Quarto a Este

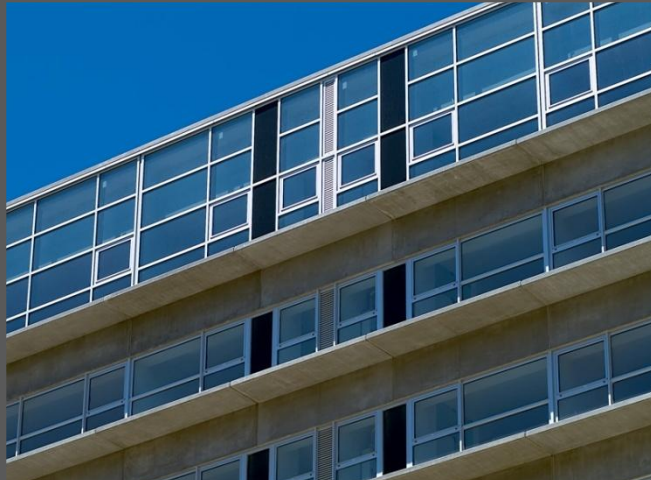
40.92 m ²	Sala+ Hall	
105 m ²	20.14 m ²	
Apartamento	Quarto+ Closet	
Habitação 16		
	Sala	Qt
A pav (m ²)	104.77	27.14
Pé Direito Médio (m)	2.65	2.65
Volume (m ³)	292.76	76.89
Afach total ext (m ²)	56.00	18.40
Apavto ext (m ²)		
Ácobertura ext (m ²)	118.77	31.74
Aenvidr total (m ²)	48.06	16.02
	0.86	0.87
Aenvidr/ fachada total		
(%) - % Face Exposta	(Obs: 84%	(Obs: 87%
envidraçada	Oeste e 87% a Este)	Oeste
		Este)
Aenvidr/Apav (%)	0.46	0.59
Aenvidr/Vol	0.16	0.21
Aapav/Vol (FF)	0.60	0.65

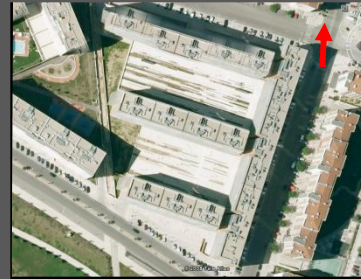
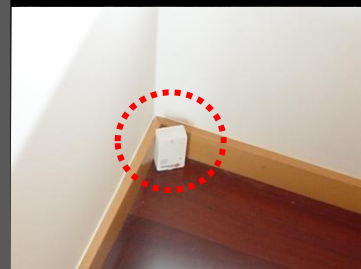
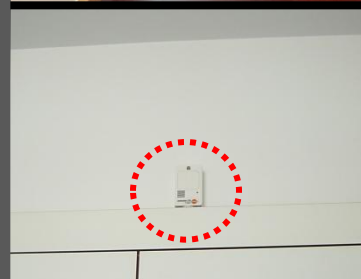
No interior da habitação observaram-se temperaturas médias de 26 °C na sala e 27°C no quarto. Amplitudes térmicas médias de 6°C na sala e 8°C no quarto. As temperaturas mais elevadas foram observadas no ambiente quarto.

As temperaturas estiveram acima dos 25°C em praticamente 65% do tempo na sala e 90% no quarto, sendo que as temperaturas estiveram entre 25°C e 27°C em aproximadamente 50% do tempo em ambos ambientes (próximo do conforto).

As temperaturas estiveram entre 27°C e 29°C, em aproximadamente: 13% do tempo na sala, e 40% do tempo no quarto.

Sala		Quarto		Exterior	
	°C	HR%	°C	HR%	°C	HR%
Max.	28,65	75,60	30,85	73,30	31,00	100,20
Méd. Máx.	27,22	60,44	28,08	58,35	25,70	90,42
Méd. Méd.	25,73	54,85	26,79	51,34	21,49	73,32
Méd. Mín.	24,93	48,85	25,62	44,75	18,39	51,41
Min.	22,87	40,50	23,05	35,50	16,70	34,20
ΔT	5,78		7,80		14,30

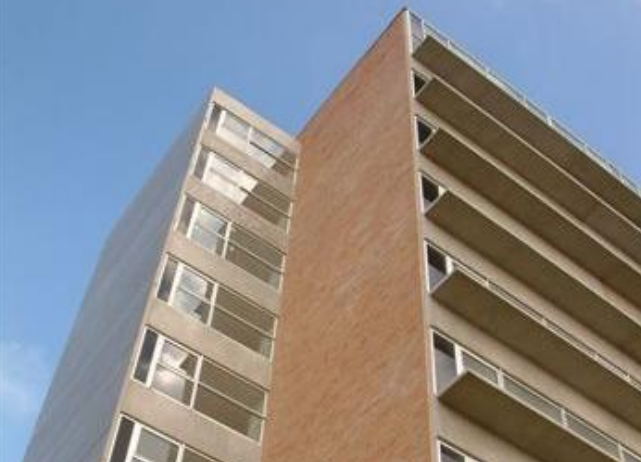
Habitação 18		
	Hab18	Sala	Qt
A pav (m ²)	144.72	38.43	14.26
Pé Direito Médio (m)	2.65	2.65	2.65
Volume (m ³)	358.13	108.64	37.79
Afach total ext (m ²)	126.16	41.37	8.22
Apavto ext (m ²)			
Acobertura ext (m ²)	156.22	44.73	17.36
Aenvidr total (m ²)	57.01	22.68	2.85
	0.45	0.55	0.35
Aenvidr/ fachada total (%) - % Face Exposta envidraçada	(Obs: 84% Sul e 32% a Norte)	(Obs:90% Sul)	(Obs: 35% Norte)
Aenvidr/Apav (%)	0.39	0.59	0.20
Aenvidr/Vol	0.16	0.21	0.08
Aenvolv/Vol (FF)	0.79	0.79	0.68

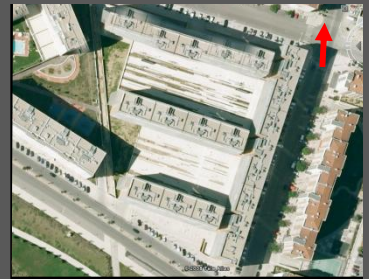
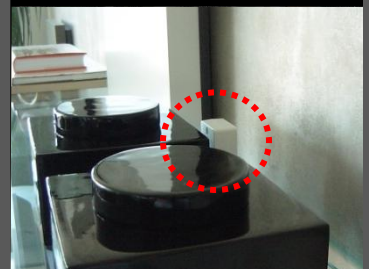
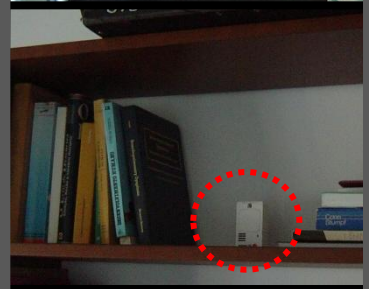
No interior da habitação observaram-se temperaturas médias de 26,5 °C na sala e 25,5°C no quarto. Amplitudes térmicas médias de 5°C na sala e 5,5°C no quarto. As temperaturas mais elevadas foram observadas no ambiente sala.

As temperaturas estiveram entre 29°C e 31°C, em aproximadamente 8% do tempo na sala.

Cerca de 85% do tempo as temperaturas exteriores foram inferiores a 25°C, sendo que em aproximadamente 48% do tempo esteve entre 20°C e 25°C.

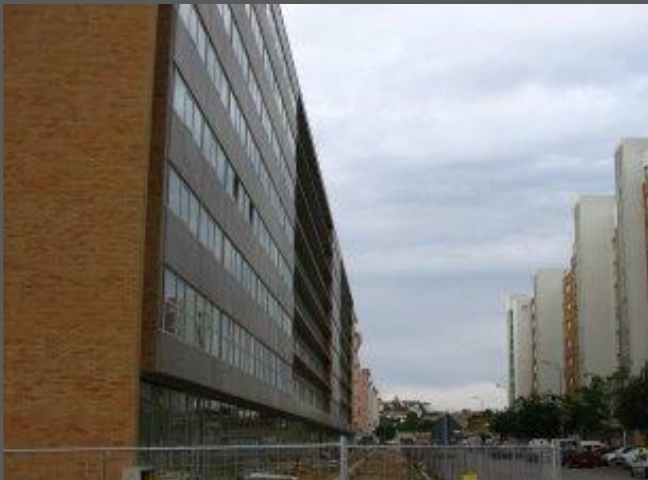
Habitação 20		
	Hab20	Sala	Qt
A pav (m²)	90.10	26.79	17.15
Pé Direito Médio (m)	2.65	2.65	2.65
Volume (m³)	238.77	70.99	45.45
Afach total ext (m²)	39.75	12.46	9.28
Apavto ext (m²)			
Acobertura ext (m²)			
Aenvidr total (m²)	16.97	8.51	3.23
Aenvidr/ fachada total	0.43	0.68	0.35
(%) - % Face Exposta envidraçada	(Obs: 46% Este)	(Obs: 68% Este)	(Obs: 35% Este)
Aenvidr/ Apav (%)	0.19	0.32	0.19
Aenvidr/Vol	0.07	0.12	0.07
Aenvolv/Vol (FF)	0.17	0.18	0.20

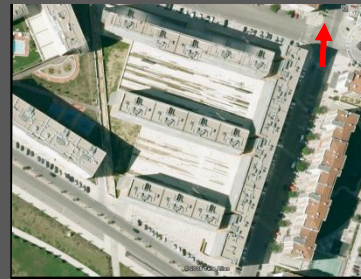
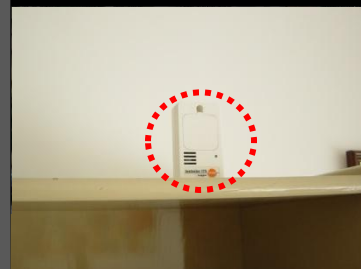
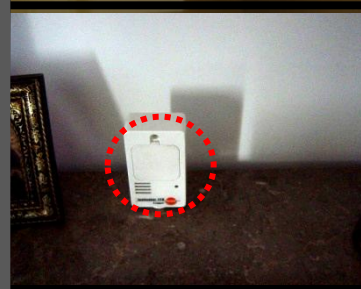
No interior da habitação observaram-se temperaturas médias de 29 °C na sala e 28,5°C no quarto. Amplitudes térmicas médias de 6°C na sala e 4,5°C no quarto. As temperaturas mais elevadas foram observadas no ambiente sala.

As temperaturas estiveram entre 27°C e 29°C, em aproximadamente: 62% do tempo na sala, e 66% do tempo no quarto. As temperaturas foram superiores a 29°C em ambos ambientes em aproximadamente 30% do tempo.

Cerca de 92% do tempo as temperaturas exteriores foram inferiores a 25°C, sendo que em aproximadamente 47% do tempo esteve entre 20°C e 25°C.

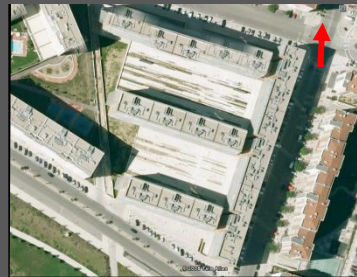
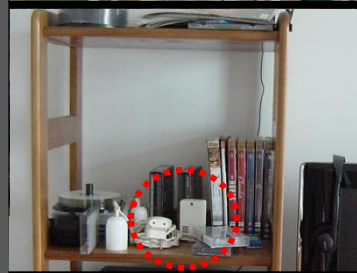
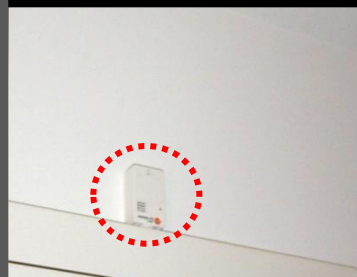
As temperaturas estiveram entre 27°C e 29°C, em aproximadamente 50% em ambos ambientes. As temperaturas foram superiores a 29°C em aproximadamente 30% do tempo na sala e 40% do tempo no quarto.

Cerca de 92% do tempo as temperaturas exteriores foram inferiores a 25°C, sendo que em aproximadamente 41% do tempo esteve entre 20°C e 25°C.

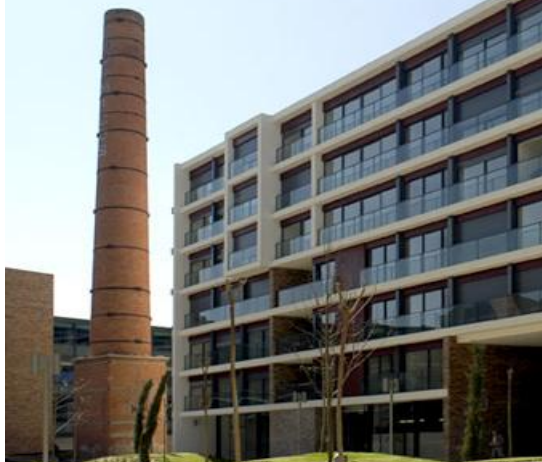
Habituação 12				
	Hab12	Sala	Sala + Hall	Qt	Qt+ Close
Á pav (m²)	105.59	30.68	40.92	12.54	20.14
Pé Direito Médio (m)	2.60	2.60	2.60	2.60	2.60
Volume (m³)	274.52	79.76	106.38	32.60	52.36
Afanch total ext (m²)	40.94	17.36	17.36	7.90	7.90
Apavto ext (m²)					
Acobertura ext (m²)	105.59	30.68	40.92	12.54	20.14
Aenvidr total (m²)	33.30	14.12	14.12	6.38	6.38
Aenvidr/ fachada total (%) - % Face Exposta envidraçada	0.81	0.81	0.81	0.81	0.81
	(Obs: 81% Oeste)	(Obs: 81% Oeste)	(Obs: 81% Oeste)	(Obs: 81% Oeste)	(Obs: 81% Oeste)
Aenvidr/ Apav (%)	0.32	0.46	0.35	0.51	0.32
Aenvidr/ Vol	0.12	0.18	0.13	0.20	0.12
Aenvolv/ Vol (FF)	0.53	0.60	0.55	0.63	0.54

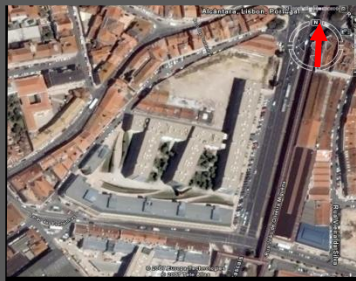
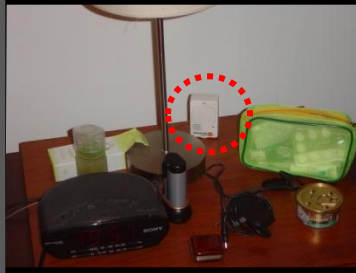
No interior da habitação observaram-se temperaturas médias de 19°C na sala e 19,5°C no quarto. Amplitudes térmicas médias de 3,5°C na sala e de 4,5°C no quarto. As temperaturas e as amplitudes térmicas mais elevadas foram observadas no ambiente quarto.

Cerca de 95% do tempo as temperaturas exteriores foram inferiores a 15°C, em aproximadamente 65% do tempo estiveram entre 10°C e 15°C.

A humidade relativa média interior em ambos ambientes foi de aproximadamente 60%, enquanto a exterior foi de aproximadamente 80%.

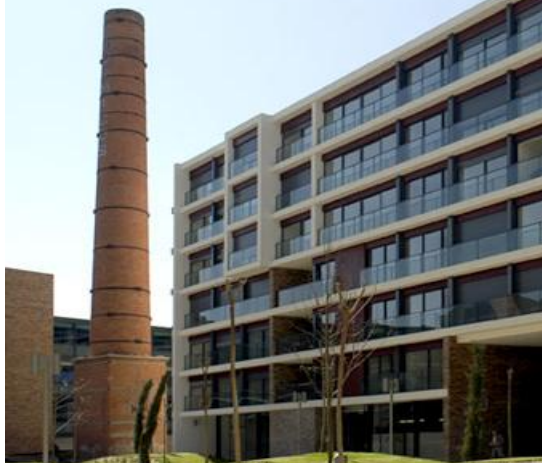
Habituação 7				
	Hab7	Sala	Sala + Hall	Qt	Qt+ Closet
A pav (m²)	105.59	30.68	40.92	12.54	20.14
Volume (m³)	274.52	79.76	106.38	32.60	52.36
Afach total ext (m²)	40.94	17.36	17.36	7.90	7.90
Aenvidr total (m²)	33.30	14.12	14.12	6.38	6.38
Aenvidr/ fachada total (%) - % Face Exposta envidraçada	0.81	0.81	0.81	0.81	0.81
Aenvidr/Apav (%)	0.32	0.46	0.35	0.51	0.32
Aenvidr/Vol	0.12	0.18	0.13	0.20	0.12
Aenvidr/Vol (FF)	0.15	0.22	0.16	0.24	0.15

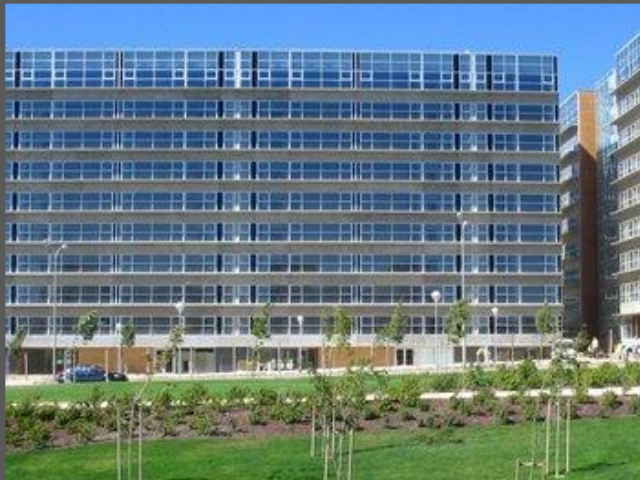
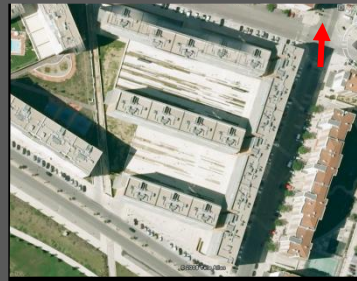
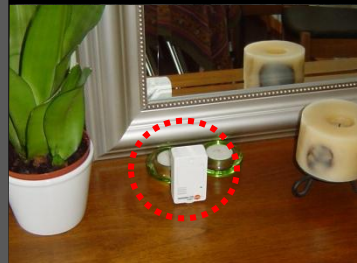
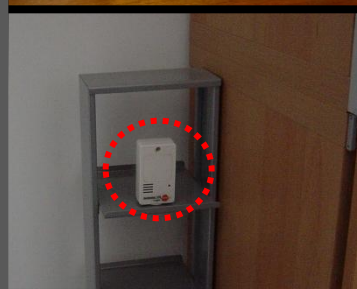
Conjunto de Edifícios de habitação, localizado numa zona praticamente sem obstáculos (construções, vegetação) próximas.

No interior da habitação observaram-se temperaturas médias de 19,5 °C na sala e 17,5°C no quarto. Amplitudes térmicas médias de 8,5°C na sala e de 6°C no quarto. As temperaturas mais elevadas foram observadas no ambiente sala (aprox. 25°C).

O ambiente sala possui uma única fachada em contacto com exterior, sendo esta aproximadamente envidraçada em 71% e orientada a Sul (SSW). O ambiente quarto também possui uma única fachada em contacto com exterior, sendo esta aproximadamente envidraçada em 35% e orientada a Norte (NNE).

As temperaturas estiveram entre os 20°C e 25°C (conforto) em aproximadamente 30% do tempo na sala e 1% no quarto.

As temperaturas estiveram entre 15°C e 20°C, em aproximadamente: 70% do tempo na sala, e 99% do tempo no quarto.

Cerca de 95% do tempo as temperaturas exteriores foram inferiores a 15°C, em aproximadamente 60% do tempo estiveram entre 10°C e 15°C.

A humidade relativa média interior em ambos ambientes foi de aproximadamente 50%, enquanto a exterior foi de aproximadamente 80%.

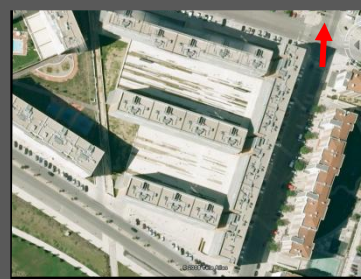
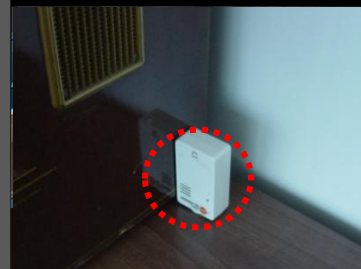
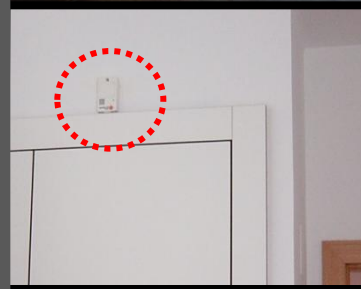
Temperatura - Edifício Alta de Lisboa Apto Cobertura T3 9º Piso - Medições Sala a Sul e Quarto a Norte

Conjunto de Edifícios de habitação, localizado numa zona praticamente sem obstáculos (construções, vegetação) próximas.

No interior da habitação observaram-se temperaturas médias de 18 °C na sala e 16,5°C no quarto. Amplitudes térmicas médias de 7°C na sala e 3,5°C no quarto. As temperaturas mais elevadas foram observadas no ambiente sala (máx de 23,5°C no período monitorizado).

O ambiente sala possui uma única fachada em contacto com exterior, sendo esta aproximadamente envidraçada em 91% e orientada a Sul (SSW). O ambiente quarto também possui uma única fachada em contacto com exterior, sendo esta aproximadamente envidraçada em 35% e orientada a Norte (NNE).

As temperaturas estiveram entre os 20°C e 25°C (conforto) em aproximadamente 13% do tempo na sala e 0% no quarto.

As temperaturas estiveram entre 15°C e 20°C, em aproximadamente: 87% do tempo na sala, e 99% do tempo no quarto.

Cerca de 95% do tempo as temperaturas exteriores foram inferiores a 15°C, em aproximadamente 70% do tempo estiveram entre 10°C e 15°C.

A humidade relativa média interior em ambos ambientes foi de aproximadamente 65%-75%, enquanto a exterior foi de aproximadamente 85%.
