Universidade Técnica de Lisboa

Anexos Capítulo II (2.1)

Tese de Doutoramento

**“Sistemas Solares Passivos na Arquitectura em Portugal”
Os Envidraçados nos Edifícios Residenciais em Lisboa**

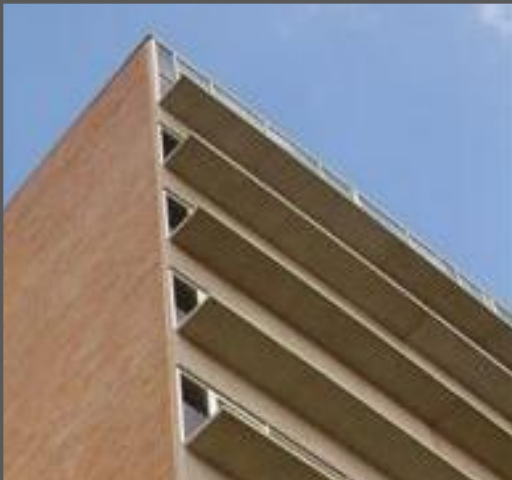
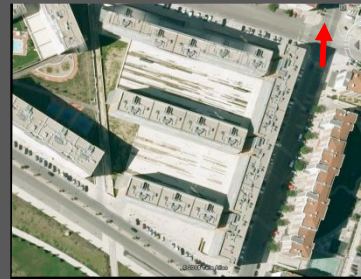
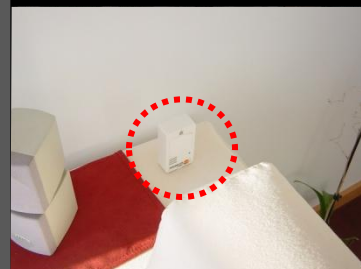
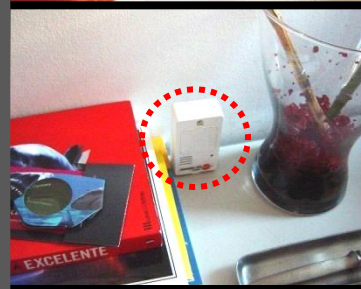
Temperatura - Edifício Alta de Lisboa Apto Intermediário T2 6º Piso - Medições Sala a Oeste e Quarto a Este

Conjunto de Edifícios de habitação, localizado numa zona praticamente sem obstáculos (construções, vegetação) próximas. Obstáculos existentes: o próprio edifício. Observações: bloco situado em zona com fortes correntes de ventos (muito ventosa).

No interior da habitação observaram-se temperaturas médias de 14,5 °C na sala (sombreado parcialmente pelo próprio edifício que funciona com uma grande pala a Oeste) e 16°C no quarto orientado praticamente a Este. Amplitudes térmicas médias de 8,5°C na sala e 10,5°C no quarto.

O ambiente sala possui duas fachada em contacto com exterior, sendo uma destas envidraçada em aproximadamente 71% e orientada a Oeste (WNW). O ambiente quarto possui uma única fachada em contacto com exterior, sendo esta aproximadamente envidraçada em 71% e orientada a Este (ESE).

As temperaturas estiveram entre os 20°C e 25°C (conforto) em aproximadamente 1% do tempo no quarto e 0% na sala.

As temperaturas estiveram entre 15°C e 20°C, em aproximadamente: 35% do tempo na sala, e 75% do tempo no quarto. Pode-se verificar que, as temperaturas estiveram abaixo dos 15°C em aproximadamente 65% do tempo na sala e 23% do tempo no quarto.

Cerca de 95% do tempo as temperaturas exteriores foram inferiores a 15°C, em aproximadamente 50% do tempo estiveram entre 10°C e 15°C.

A humidade relativa média interior em ambos ambientes foi de aproximadamente 55%-65%, enquanto a exterior foi de aproximadamente 85%.

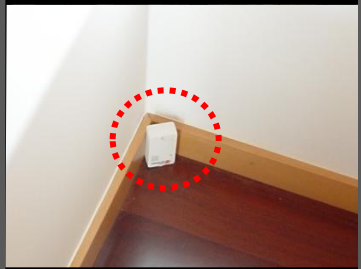
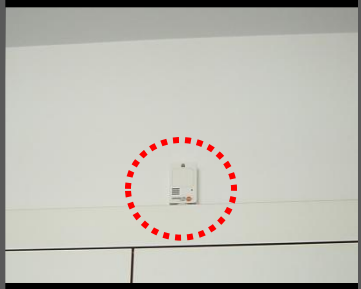
Conjunto de Edifícios de habitação, localizado numa zona praticamente sem obstáculos (construções, vegetação) próximas.

No interior da habitação observaram-se temperaturas médias de 14 °C na sala e 14,5°C no quarto. Amplitudes térmicas médias de 6°C na sala e 8,5°C no quarto. As temperaturas mais elevadas foram observadas no ambiente quarto (19,5°C).

Não ocorreram durante o período de monitorização temperaturas interiores entre os 20°C e 25°C (conforto) em ambos ambientes.

Cerca de 95% do tempo as temperaturas exteriores foram inferiores a 15°C, em aproximadamente 55% do tempo estiveram entre 10°C e 15°C.

A humidade relativa média interior em ambos ambientes foi de aproximadamente 65%, enquanto a exterior foi de aproximadamente 80%.

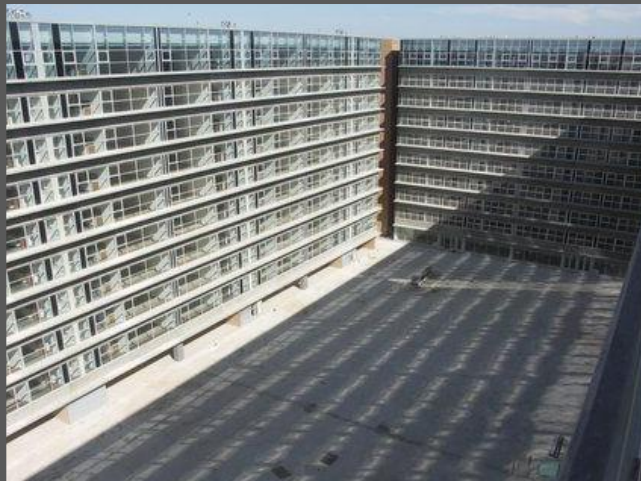
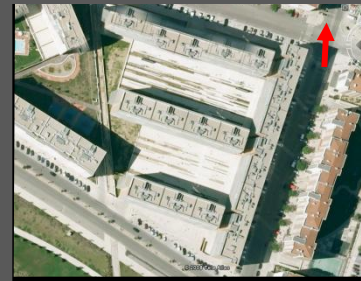
Conjunto de Edifícios de habitação, localizado numa zona praticamente sem obstáculos (construções, vegetação) próximas. Obstáculos existentes: o próprio edifício.

No interior da habitação observaram-se temperaturas médias de 16 °C na sala (sombreado parcialmente pelo próprio edifício que funciona com uma grande pala a Oeste) e 15,5°C no quarto orientado praticamente a Este. Amplitudes térmicas médias de 11°C na sala e 4,5°C no quarto.

A humidade relativa média interior em ambos ambientes foi de aproximadamente 65%, enquanto a exterior foi de aproximadamente 80%.

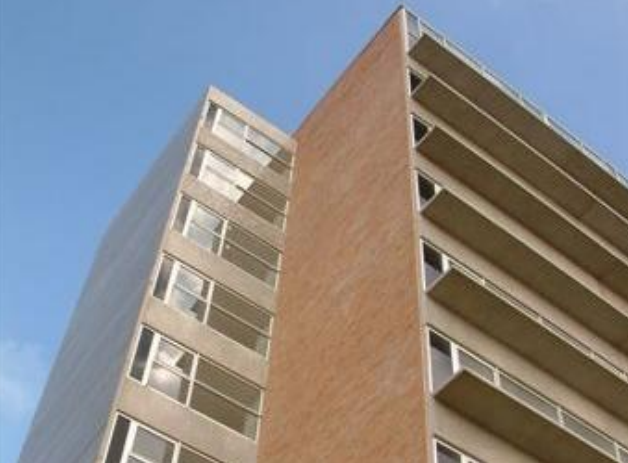
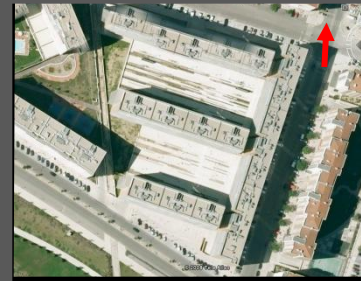
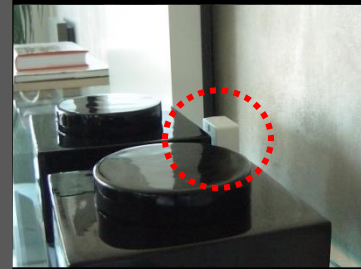
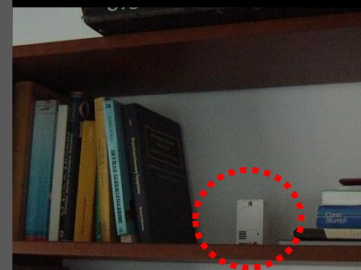
Conjunto de Edifícios de habitação, localizado numa zona praticamente sem obstáculos (construções, vegetação) próximas.

No interior da habitação observaram-se temperaturas médias de 19 °C na sala e 18°C no quarto. Amplitudes térmicas médias de 8°C na sala e 3°C no quarto. As temperaturas mais elevadas foram observadas no ambiente sala (máx. 24,6°C).

Cerca de 95% do tempo as temperaturas exteriores foram inferiores a 15°C, em aproximadamente 70% do tempo estiveram entre 10°C e 15°C.

A humidade relativa média interior em ambos ambientes foi de aproximadamente 60%, enquanto a exterior foi de aproximadamente 85%.

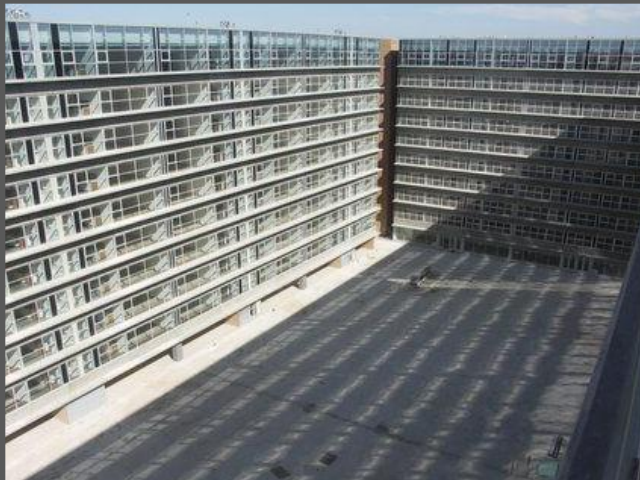
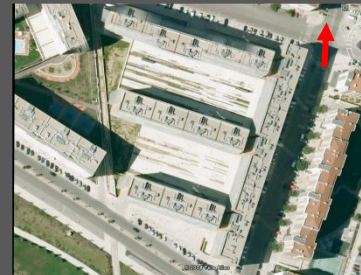
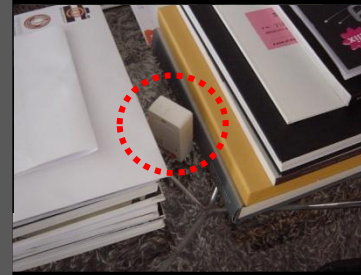
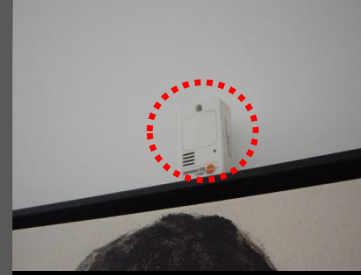
Conjunto de Edifícios de habitação, localizado numa zona praticamente sem obstáculos (construções, vegetação) próximas.

No interior da habitação observaram-se temperaturas médias de 15,7 °C na sala e 16°C no quarto. Amplitudes térmicas médias de 6,5°C na sala e 12°C no quarto. As temperaturas mais elevadas foram observadas no ambiente quarto (25°C).

Cerca de 95% do tempo as temperaturas exteriores foram inferiores a 15°C, em aproximadamente 50% do tempo estiveram entre 10°C e 15°C.

A humidade relativa média interior em ambos ambientes foi de aproximadamente 60%, enquanto a exterior foi de aproximadamente 80%.

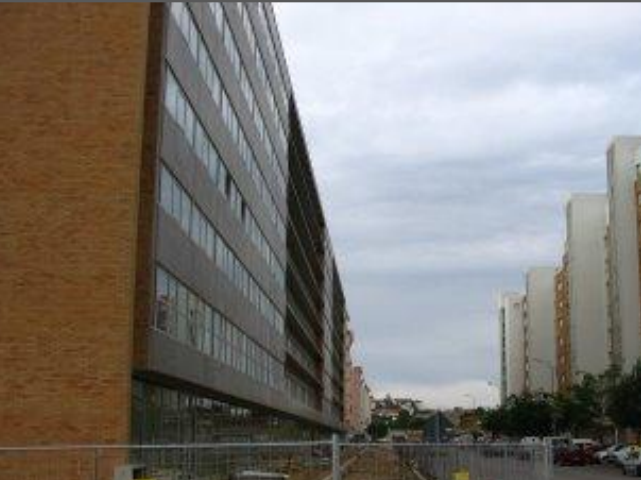
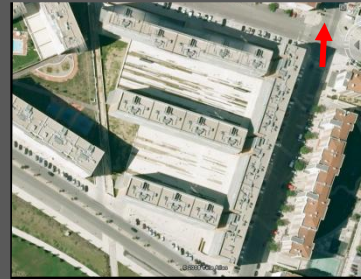
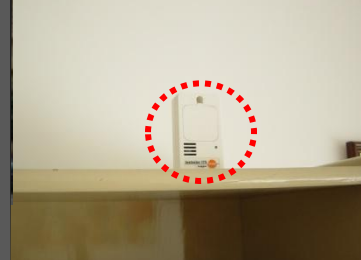
Edifícios de habitação, localizado numa zona com obstáculos (construção em banda paralela ao edifício).

No interior da habitação observaram-se temperaturas médias de 19 °C na sala e 18,5°C no quarto. Amplitudes térmicas médias de 6,5°C na sala e 3,5°C no quarto. As temperaturas mais elevadas foram observadas no ambiente sala.

Cerca de 100% do tempo as temperaturas exteriores foram inferiores a 15°C, em aproximadamente 40% do tempo estiveram entre 10°C e 15°C.

A humidade relativa média interior em ambos ambientes foi de aproximadamente 45%-55%, enquanto a exterior foi de aproximadamente 80%.

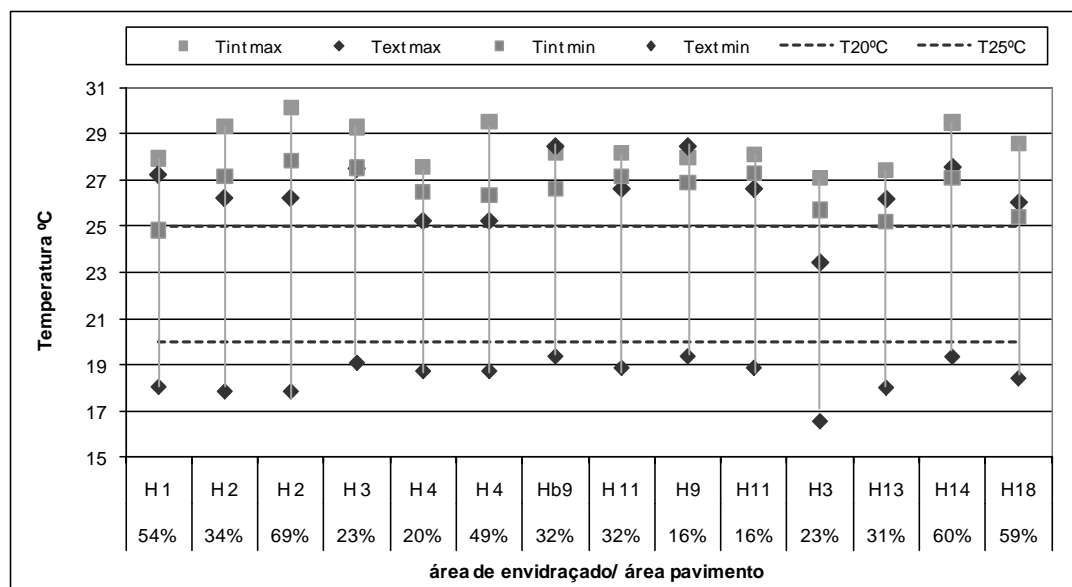
Figura 2.1.10-1 Anexo 2.1: Gráfico Condições Interiores de Temperatura nas Unidades da Amostra orientadas a Sul, Verão.

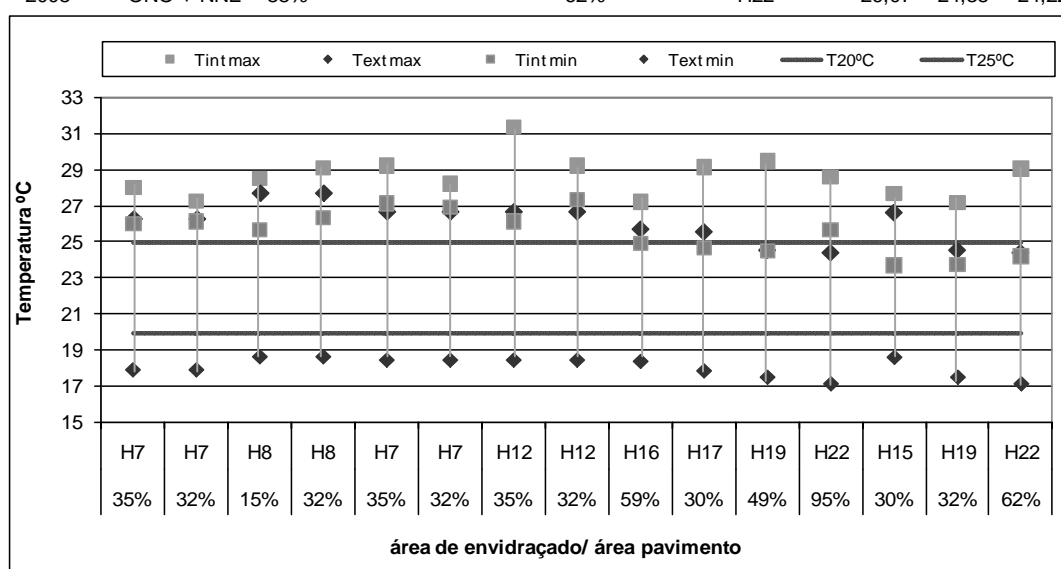
Figura 2.1.10-8 Anexo 2.1: Gráfico Condições Interiores de Temperatura nas Unidades da Amostra orientadas a Oeste, Verão.

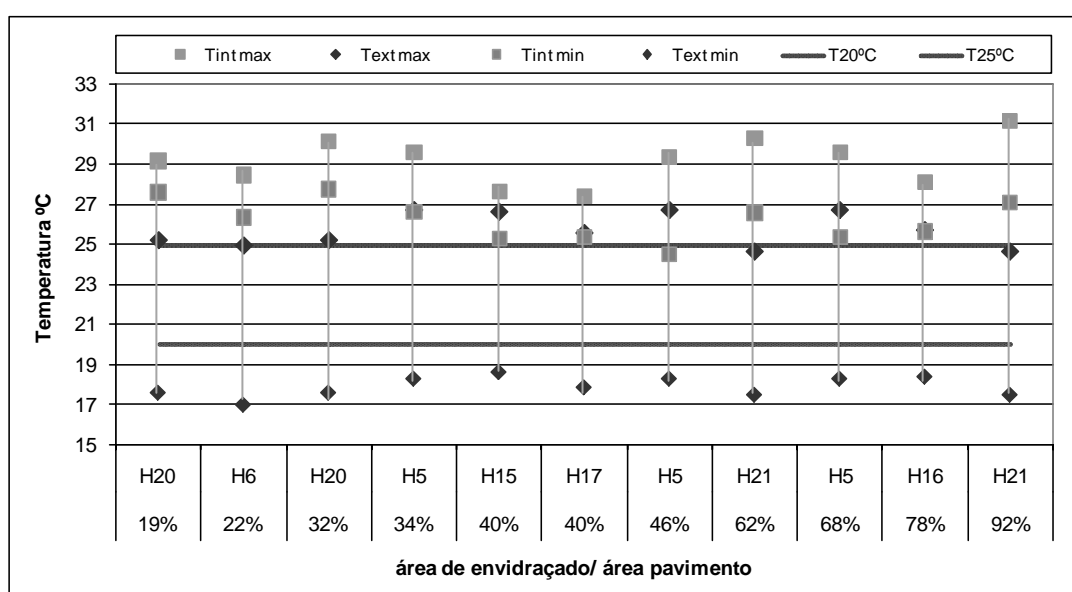
Figura 2.1.10-16 Anexo 2.1: Gráfico Condições Interiores de Temperatura nas Unidades da Amostra orientadas a Este, Verão.

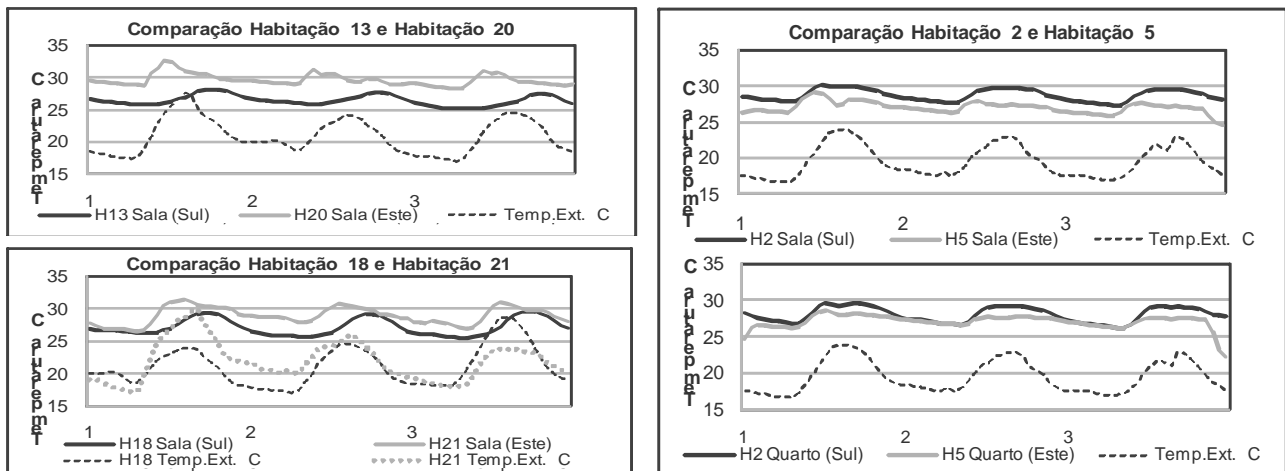
Figura 2.1.10-26 Anexo 2.1: Gráficos Comparação Condições Interiores de Temperatura nas Unidades da Amostra orientadas a Sul e Este, Verão.

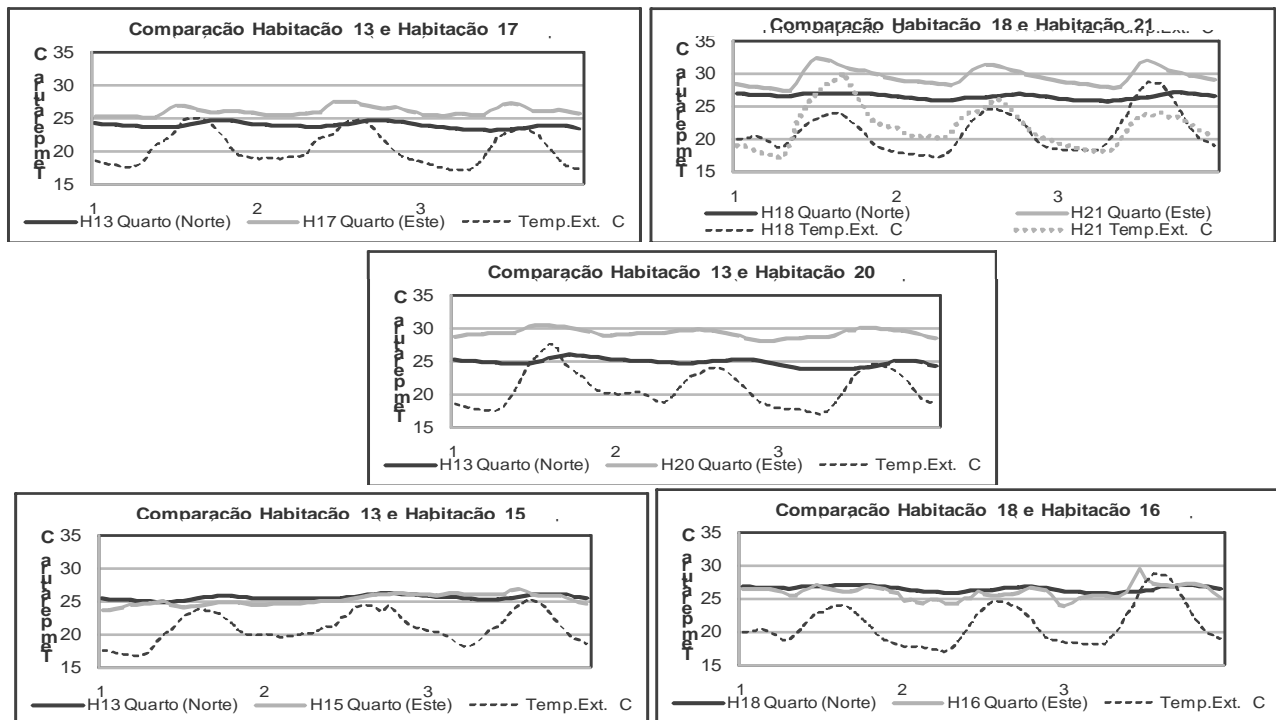
Figura 2.1.10-27 Anexo 2.1: Gráficos Comparação Condições Interiores de Temperatura Unidades da Amostra a Norte e Este, Verão.

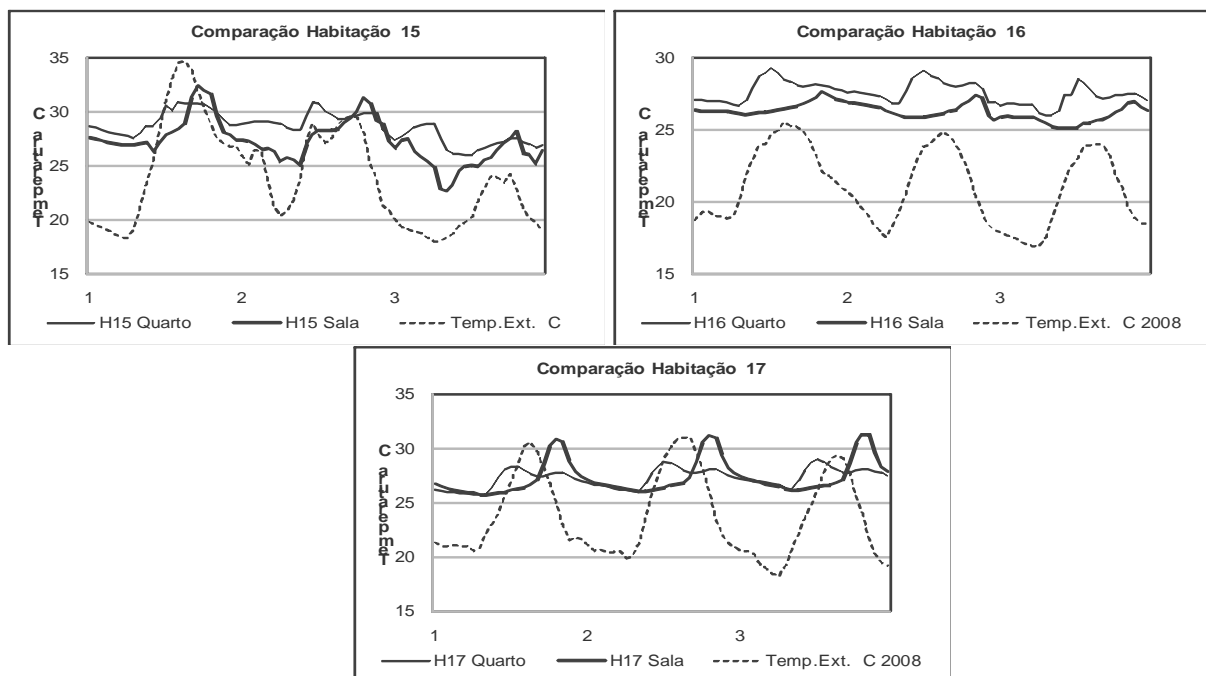
Nestes gráficos (comparam ambientes com orientações distintas dentro de uma mesma unidade – unidades com 2 faces expostas opostas) é possível verificar que foram os ambientes com orientação Oeste (ambientes sala) a apresentarem um melhor comportamento térmico comparativamente com os orientados a Este (ambientes quarto).

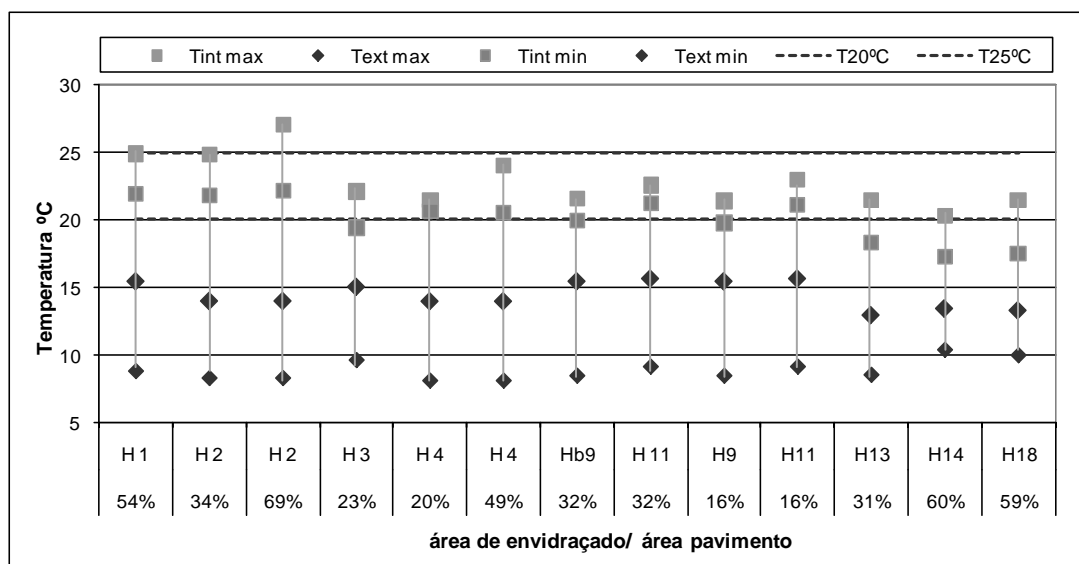
Figura 2.1.11-1 Anexo 2.1: Gráfico Condições Interiores de Temperatura nas Unidades da Amostra orientadas a Sul, Inverno.

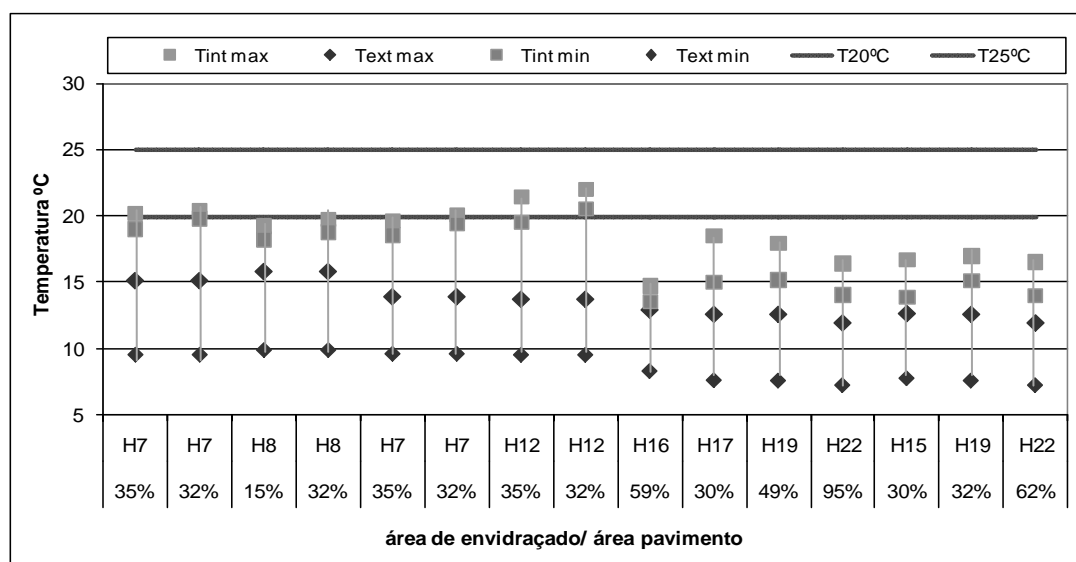
Figura 2.1.11-10 Anexo 2.1: Gráfico Condições Interiores de Temperatura nas Unidades da Amostra orientadas a Oeste, Inverno.

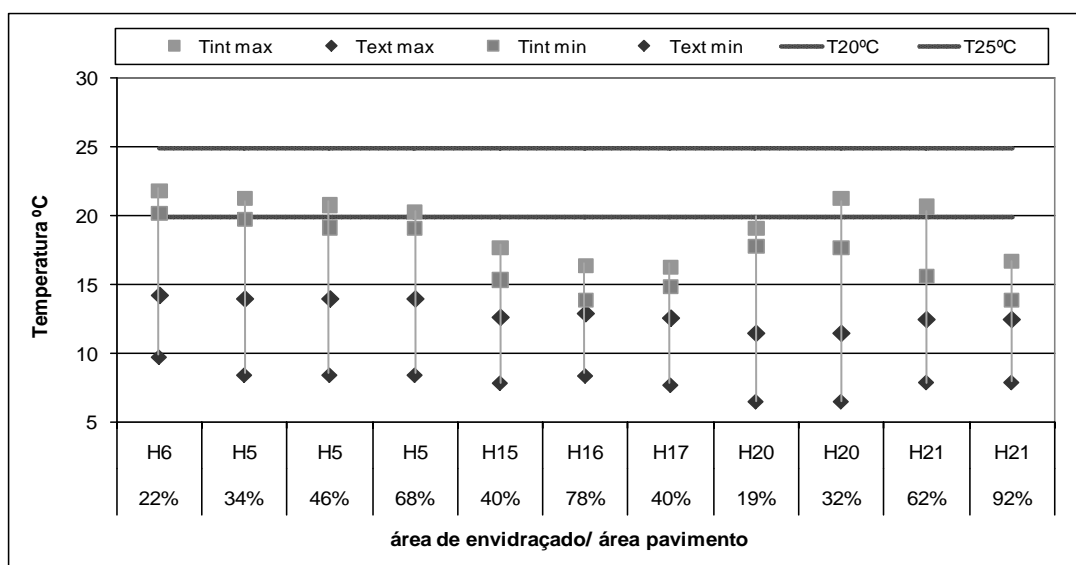
Figura 2.1.11-17 Anexo 2.1: Gráfico Condições Interiores de Temperatura nas Unidades da Amostra orientadas a Este, Inverno.

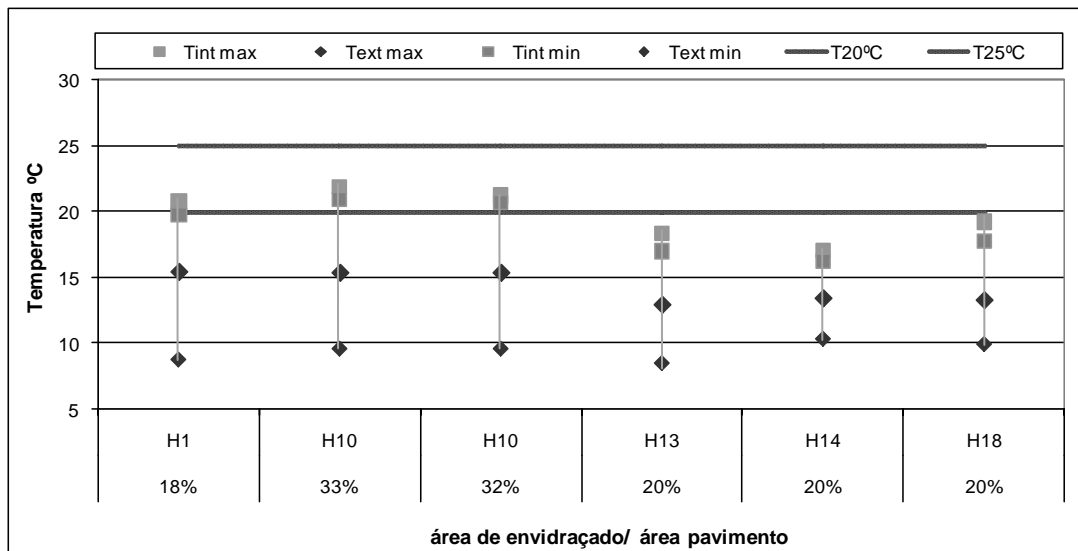
Figura 2.1.11-21 Anexo 2.1: Gráfico Condições Interiores de Temperatura nas Unidades da Amostra orientadas a Norte, Inverno.

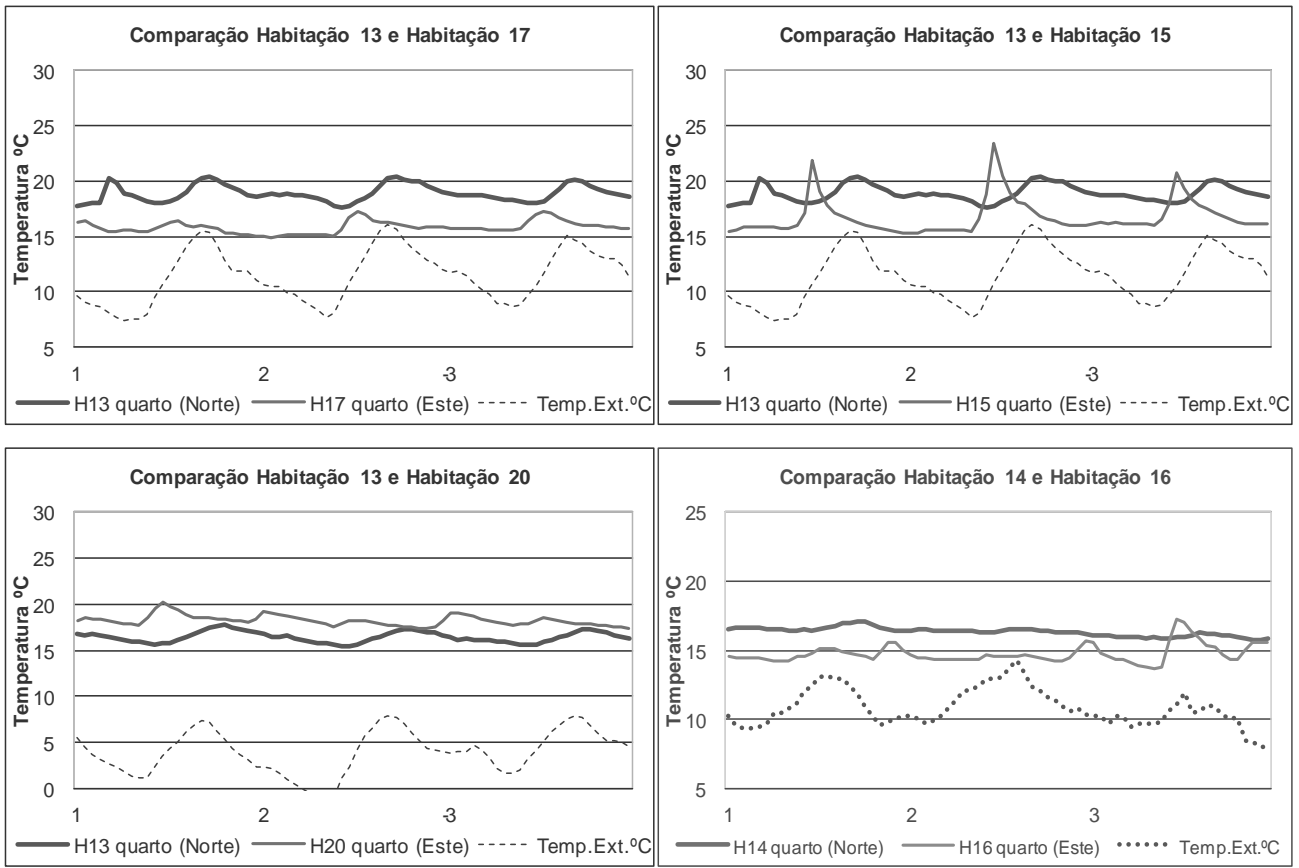
Figura 2.1.11-26 Anexo 2.1: Gráficos Comparação Condições Interiores de Temperatura nas Unidades da Amostra orientadas a Norte e Este, Inverno.

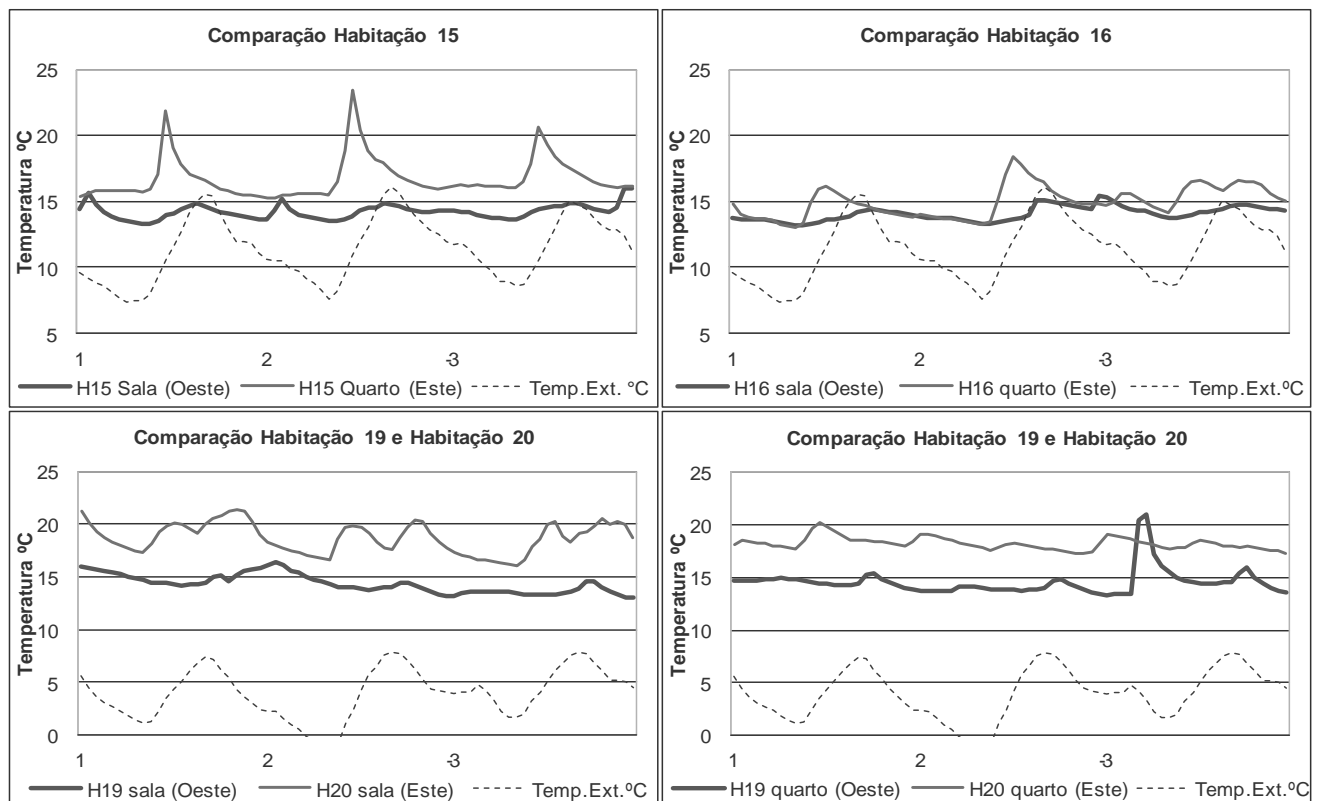
Figura 2.1.11-28 Anexo 2.1: Comparação Condições Interiores de Temperatura nas Unidades da Amostra a Oeste e Este, Inverno.

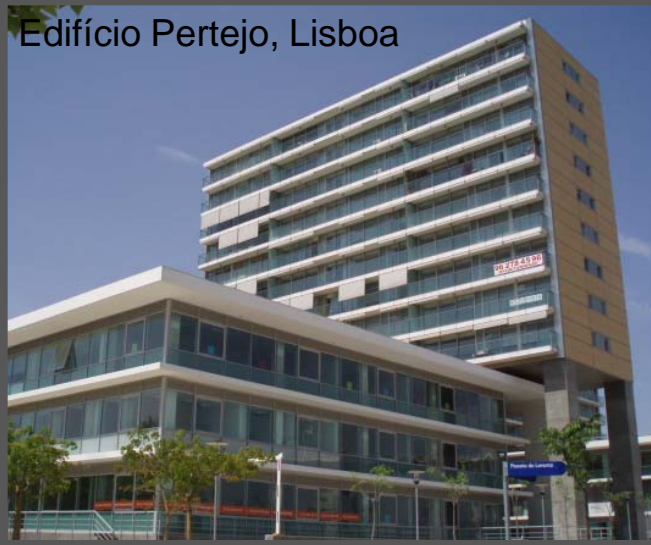
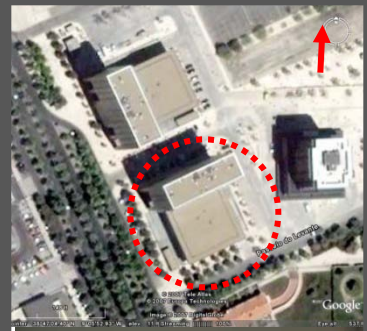
Habitação 2

Latitude: 38°47'03.93"N
Longitude: 9° 05' 52.47"W
Nome Edifício: Pertejo
Construção: 200_
Tipologia: T2 **Piso:** 7º B
Localização no Edifício: Intermédio
Fachadas: SSE
Período Monitorizações:
30-07-07 a 21-08-07

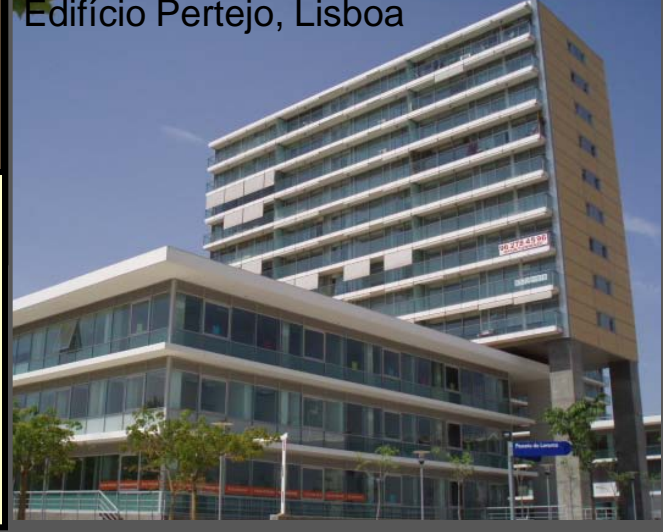
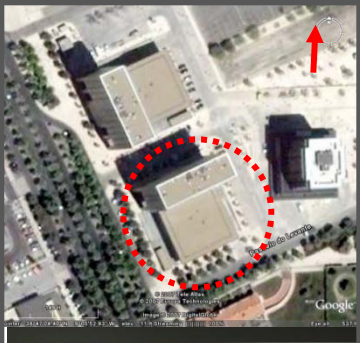
Habitação 3

Latitude: 38°47'03.93"N
Longitude: 9° 05' 52.47"W
Nome Edifício: Pertejo
Construção: 200_
Tipologia: T3 **Piso:** 3º A
Localização no Edifício: sobrelevado
Fachadas: SSE
Período Monitorizações:
03-08-07 a 10-08-07

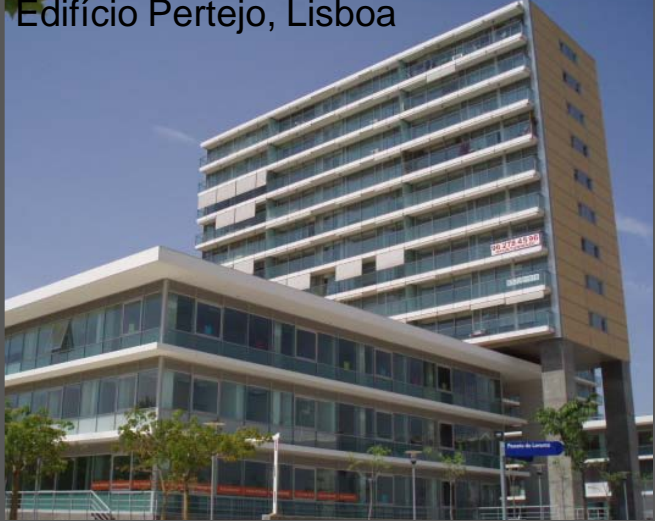
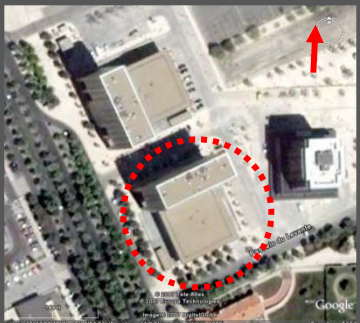
Habitação 4

Latitude: 38°47'03.93"N
Longitude: 9° 05' 52.47"W
Nome Edifício: Pertejo
Construção: 200_
Tipologia: T4/3 **Piso:** 11° C
Localização no Edifício: Cober.
Fachadas: SSE, SSE+OSO
Período Monitorizações:
06-09-07 a 14-09-07

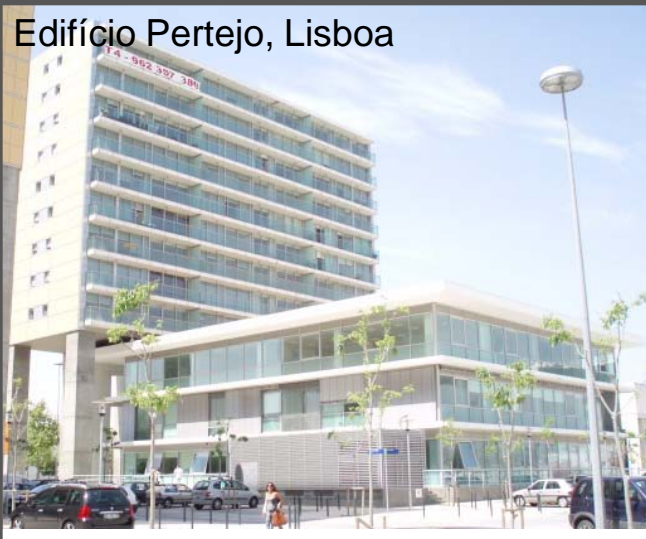
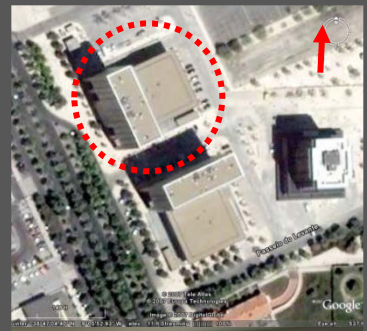
Habitação 5

Latitude: 38°47'05.32"N
Longitude: 9° 05' 54.01"W
Nome Edifício: Pertejo
Construção: 200_
Tipologia: T2 Piso: 9º B
Localização no Edifício: Intern.
Fachadas: ENE
Período Monitorizações:
30-07-07 a 16-08-07

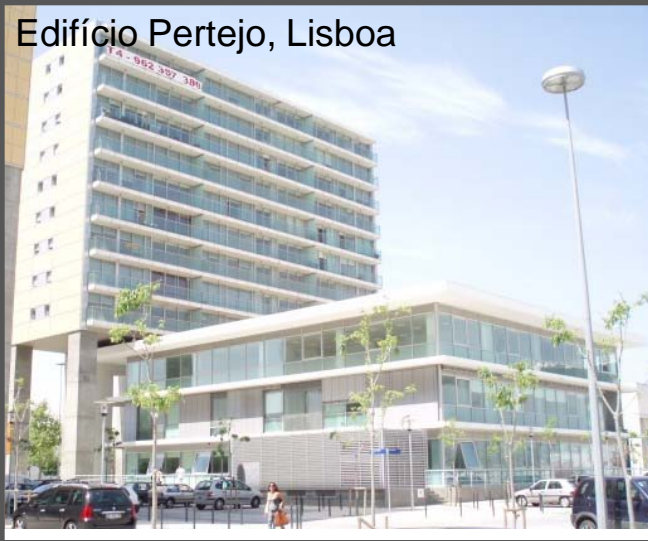
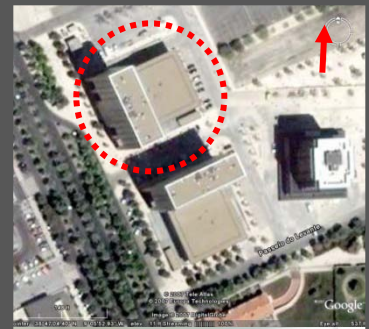
Habitação 6

Latitude: 38°47'05.32"N
Longitude: 9° 05' 54.01"W
Nome Edifício: Pertejo
Construção: 200_
Tipologia: T3Piso: 7º A
Localização no Edifício: Intern.
Fachadas: ENE
Período Monitorizações:
06-08-07 a 16-08-07

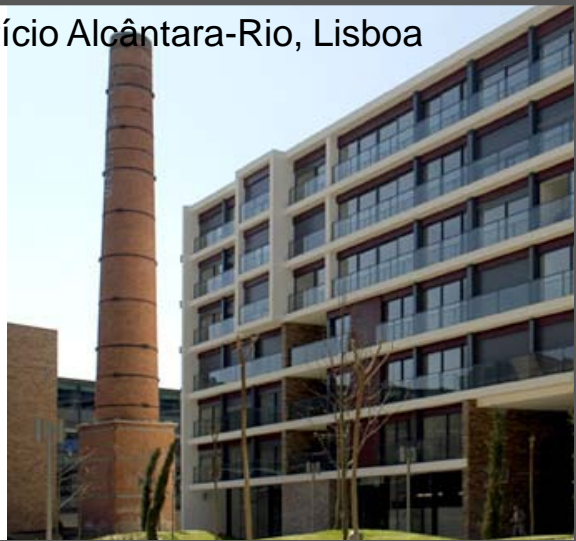
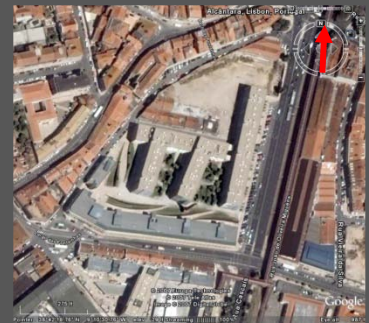
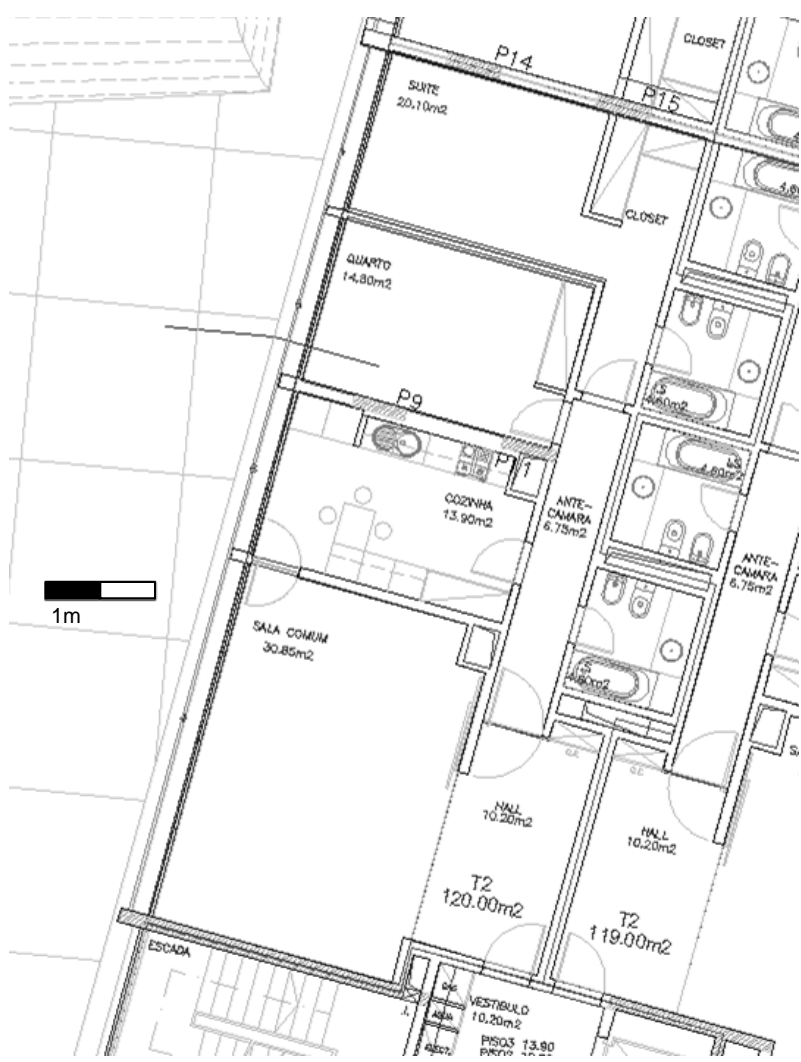
Habitação 7

Latitude: 38°42'18.91"N
Longitude: 9° 10' 30.44"W
Nome Edifício: Alcântara-Rio
Construção: 200_
Tipologia: T2 **Piso:** 5ªA
Localização no Edifício: Intern.
Fachadas: ONO
Período Monitorizações:
09-08-07 a 03-09-07

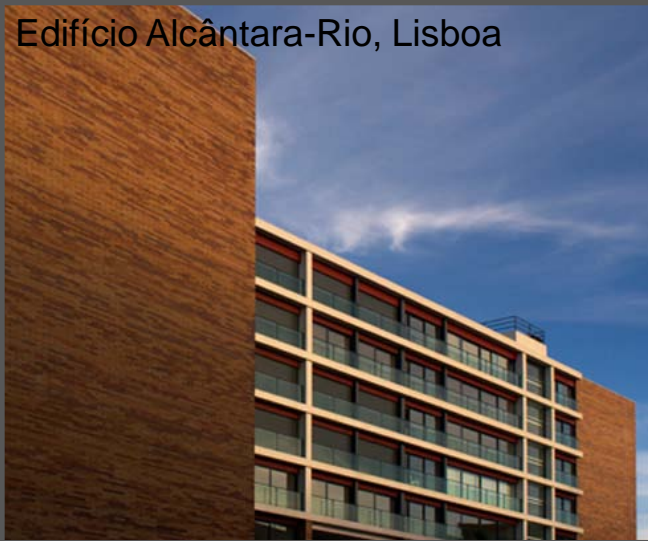
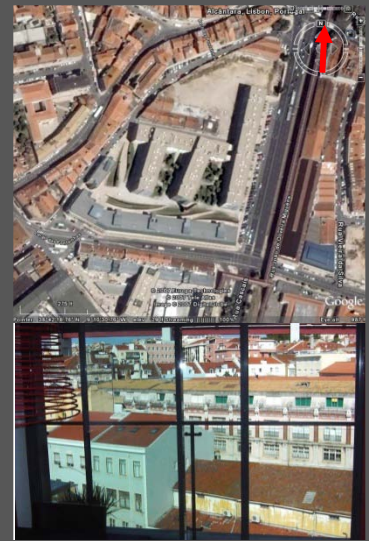
Habitação 8

Latitude: 38°42'18.91"N
Longitude: 9° 10' 30.44"W
Nome Edifício: Alcântara-Rio
Construção: 200_
Tipologia: T2Piso: 6°C
Localização no Edifício: Cobertura
Fachadas: ONO
Período Monitorizações:
20-08-07 a 06-09-07

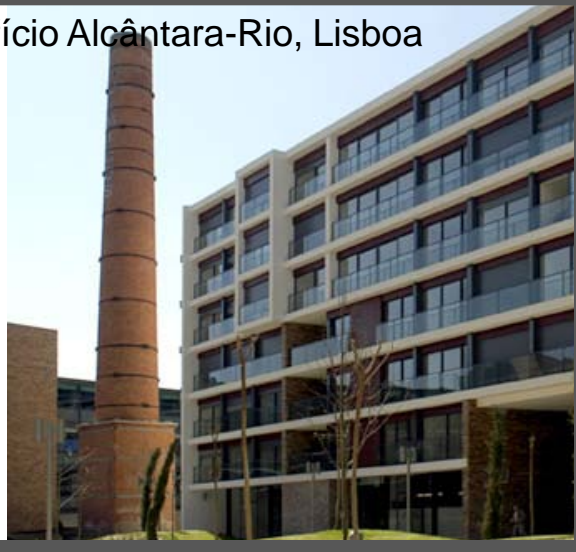
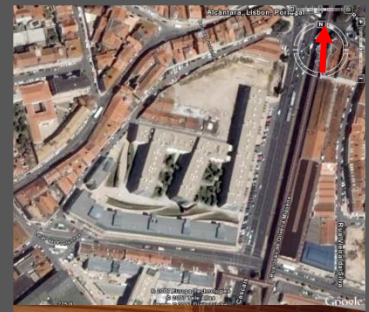
Habitação 12

Latitude: 38°42'18.91"N
Longitude: 9° 10' 30.44"W
Nome Edifício: Alcântara-Rio
Construção: 200_
Tipologia: T2 Piso: 5ªA
Localização no Edifício: Cobertura
Fachadas: O
Período Monitorizações:
17-07-08 a 04-08-08

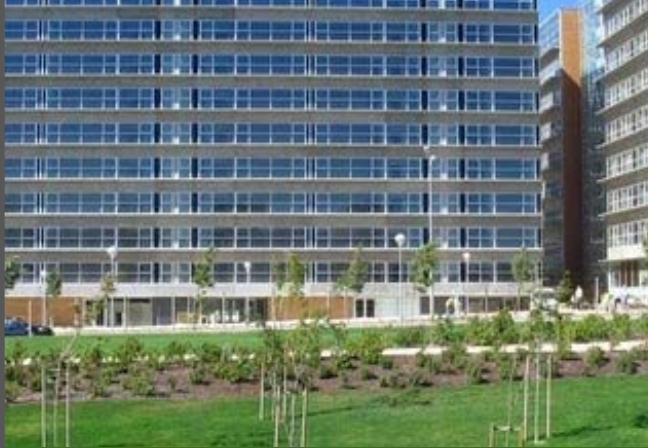
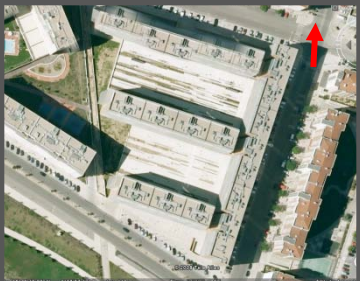
Habitação 13

Latitude: 38°46'46.40"N
Longitude: 9° 08' 57.86"W
Nome Edifício: Jd. São Bartolom.
Construção: 200_
Tipologia: T3 Piso: 4ºB
Localização no Edifício: Intermédio
Fachadas: Sul (sl) Norte (qt)
Período Monitorizações:
15-07-08 a 26-08-08

APARTAMENTOS T3, Edifícios A, B e C
Localização possível de grelhas em alumínio anodizado
à cor natural para colocação de unidade de AVAC no interior do apartamento

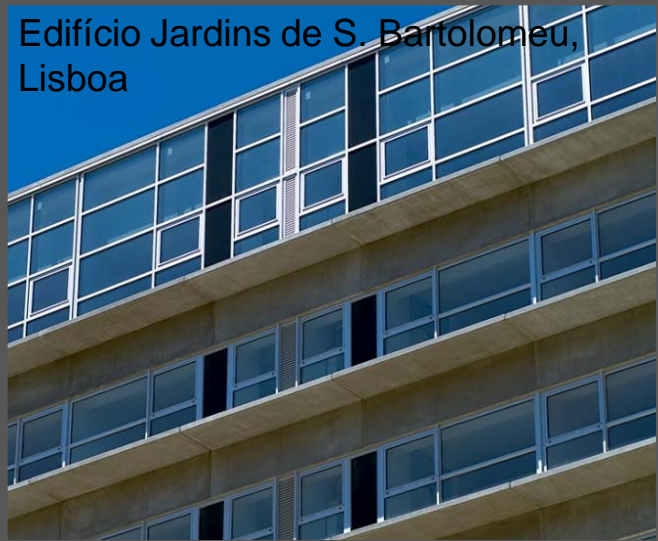
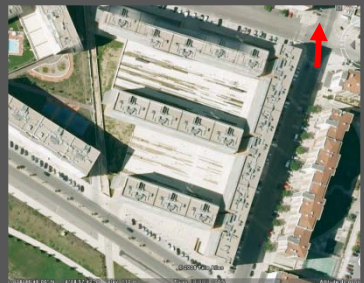
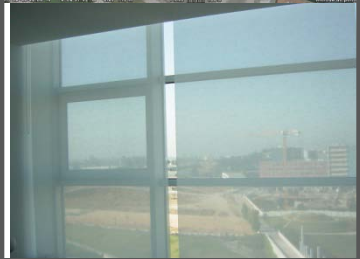
Habitação 14

Latitude: 38°46'46.40"N
Longitude: 9° 08' 57.86"W
Nome Edifício: Jd. São Bartolom.
Construção: 200_
Tipologia: T3 Piso: 9ªA
Localização no Edifício: Cobertura
Fachadas: Sul (sl) Norte (qt)
Período Monitorizações:
18-07-08 a 25-07-08

APARTAMENTOS T3, Edifícios A, B e C
Localização possível de greijas em alumínio anodizado
& cor natural para colocação de unidade de AVAC no interior do apartamento

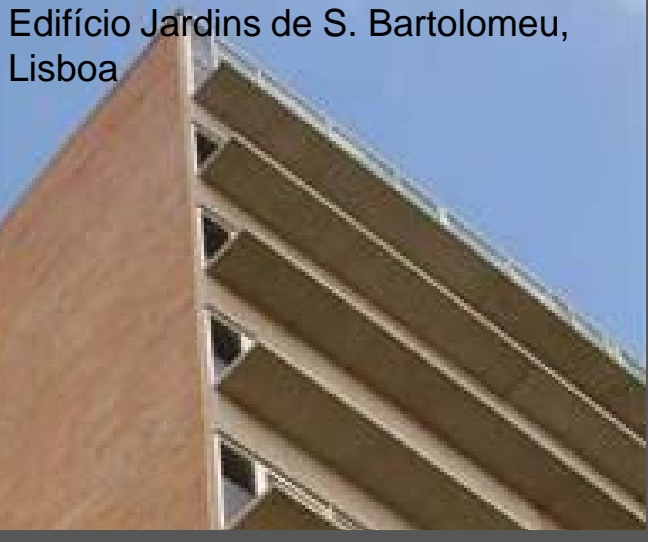
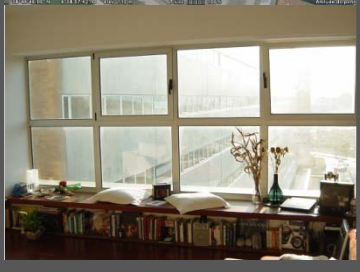
Habitação 15

Latitude: 38°46'46.40"N
Longitude: 9° 08' 57.86"W
Nome Edifício: Jd. São Bartolom.
Construção: 200_
Tipologia: T2 Piso: 6ªA
Localização no Edifício: Intermédio
Fachadas: Oeste (sl) Este (qt)
Período Monitorizações:
16-07-08 a 01-08-08

APARTAMENTOS T2 (Topo Norte), Edifício D
Localização possível de greijas em alumínio anodizado à cor natural para colocação de unidade de AVAC no interior do apartamento

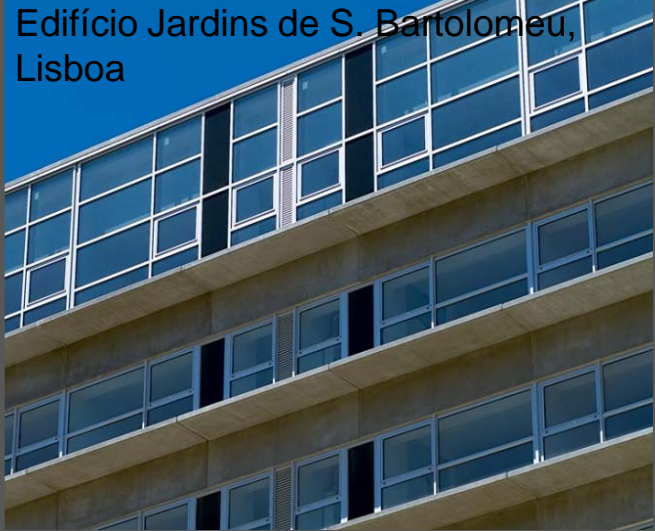
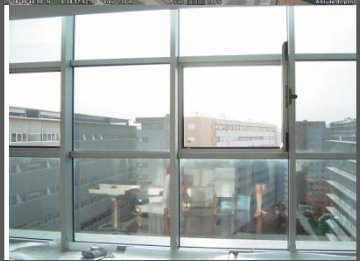
Habitação 16

Latitude: 38°46'46.40"N
Longitude: 9° 08' 57.86"W
Nome Edifício: Jd. São Bartolom.
Construção: 200_
Tipologia: T2 Piso: 9ºF
Localização no Edifício: Cobertura
Fachadas: Oeste (sl) Este (qt)
Período Monitorizações:
22-07-08 a 12-08-08

APARTAMENTOS T2, Edifício D
Localização possível de greijas em alumínio anodizado à cor natural para colocação da unidade de AVAC no interior do apartamento

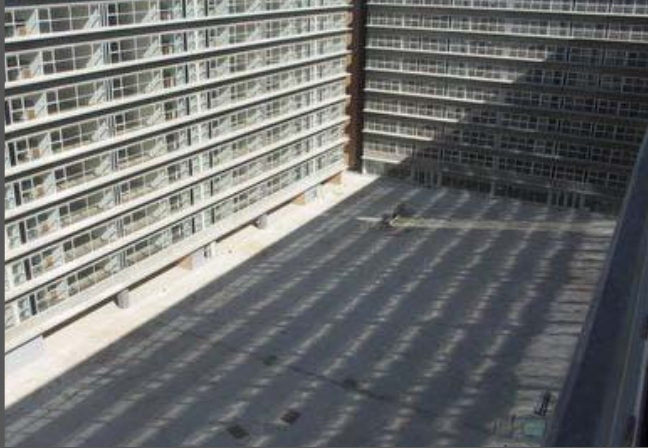
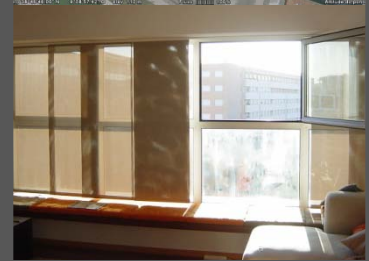
Habitação 17

Latitude: 38°46'46.40"N
Longitude: 9° 08' 57.86"W
Nome Edifício: Jd. São Bartolom.
Construção: 200_
Tipologia: T2 Piso: 8ºF
Localização no Edifício: Intermédio
Fachadas: Oeste (sl) Este (qt)
Período Monitorizações:
01-08-08 a 20-08-08

APARTAMENTOS T2, Edifício D
Localização possível de greijas em alumínio anodizado à cor natural para colocação de unidade de AVAC no interior do apartamento

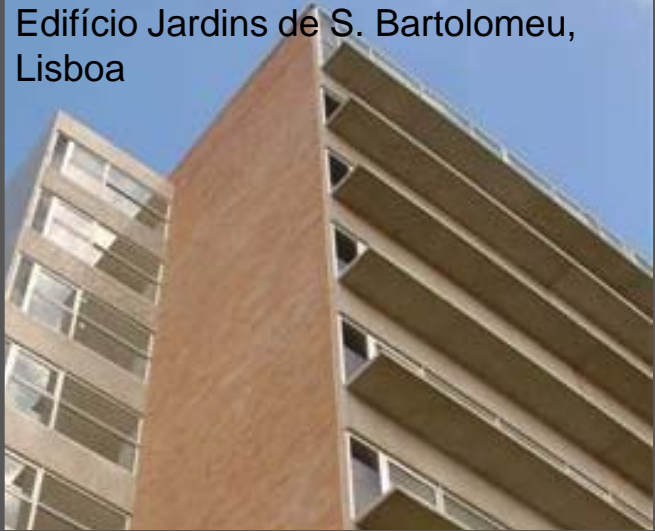
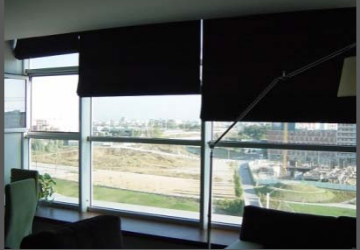
Habitação 18

Latitude: 38°46'46.40"N
Longitude: 9° 08' 57.86"W
Nome Edifício: Jd. São Bartolom.
Construção: 200_
Tipologia: T4 Piso: 9ºB
Localização no Edifício: Cobertura
Fachadas: Sul (sl) Norte (qt)
Período Monitorizações:
28-07-08 a 12-08-08

APARTAMENTOS T4, Edifícios A, B e C
Localização possível de grelhas em alumínio anodizado à cor natural para colocação de unidade de AVAC no interior do apartamento

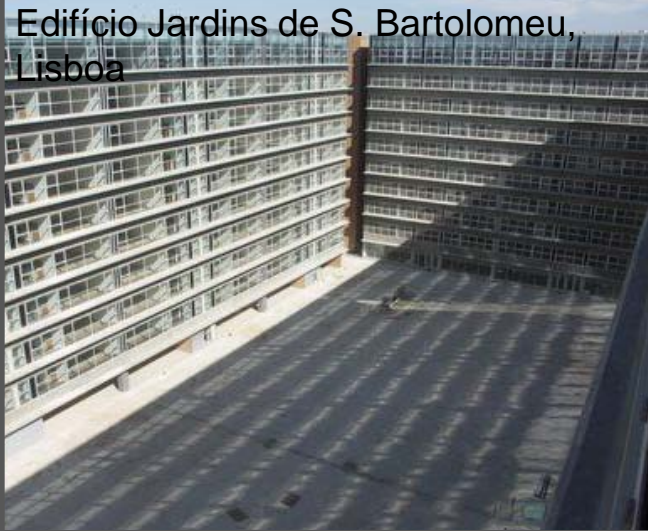
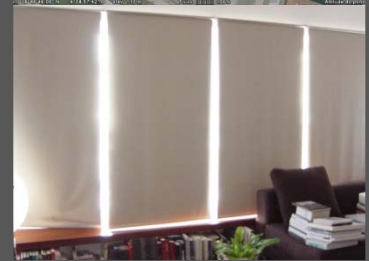
Habitação 19

Latitude: 38°46'46.40"N
Longitude: 9° 08' 57.86"W
Nome Edifício: Jd. São Bartolom.
Construção: 200_
Tipologia: T1 Piso: 8ºE
Localização no Edifício: Intermédio
Fachadas: Oeste (sl) Oeste (qt)
Período Monitorizações:
05-08-08 a 22-08-08

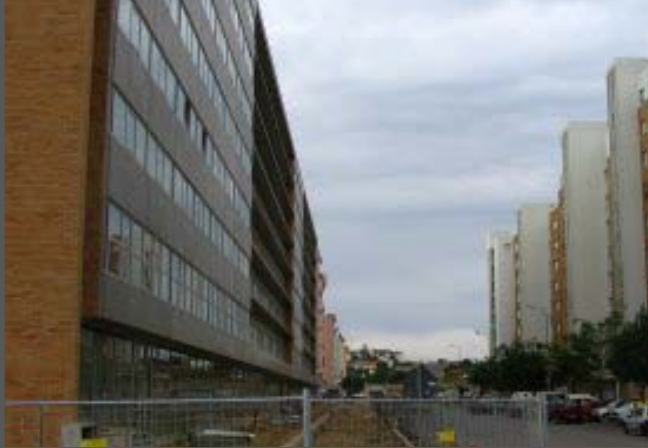
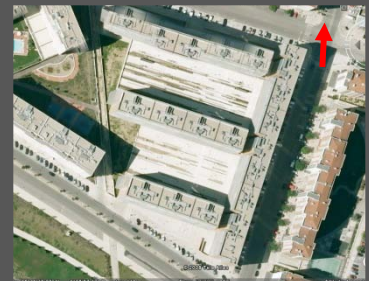
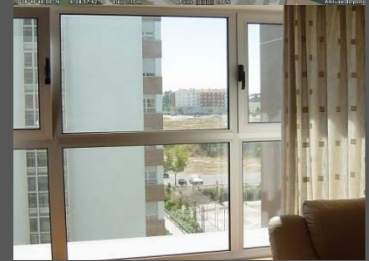
Edifício Jardins de S. Bartolomeu, Lisboa

Latitude: 38°46'46.40"N
Longitude: 9° 08' 57.86"W
Nome Edifício: Jd. São Bartolom.
Construção: 200_
Tipologia: T2 Piso: 6ºB
Localização no Edifício: Intermédio
Fachadas: Este (sl) Este (qt)
Período Monitorizações:
05-08-08 a 19-08-08
