Universidade Técnica de Lisboa

Anexos Capítulo II (2.1)

Tese de Doutoramento

**“Sistemas Solares Passivos na Arquitectura em Portugal”
Os Envidraçados nos Edifícios Residenciais em Lisboa**

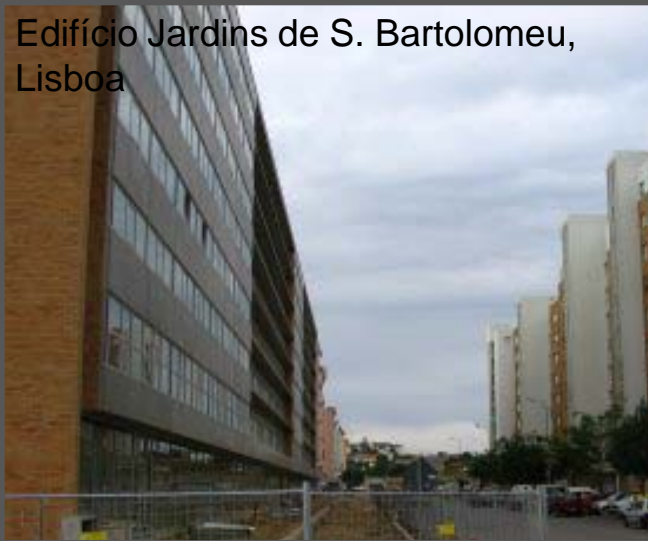
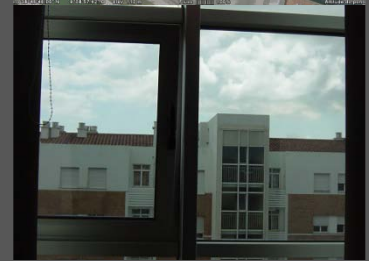
Edifício Jardins de S. Bartolomeu,
Lisboa

Latitude: 38°46'46.40"N
Longitude: 9° 08' 57.86"W
Nome Edifício: Jd. São Bartolom.
Construção: 200_
Tipologia: T2 Piso: 9ºD
Localização no Edifício: Cobertura
Fachadas: Este (sl) Este (qt)
Período Monitorizações:
22-08-08 a 06-09-08

APARTAMENTOS T2 (Nascente), Edifício D
Localização possível de grelhas em alumínio anodizado
à cor natural para colocação de unidade de AVAC no interior do apartamento
