CALCÁRIOS ORNAMENTAIS DE OLHO MARINHO (CONCELHO DE ÓBIDOS)

- RELATÓRIO -

O presente relatório visa dar conta dos resultados obtidos por um reconhecimento de campo realizado na freguesia de Olho Marinho, concelho de Óbidos, em 29 de Outubro de 2012. Esse reconhecimento de campo teve como objetivo a avaliação expedita das potencialidades em calcários ornamentais nessa freguesia e, eventualmente, a demarcação de uma Área Potencial para a exploração desses calcários. Vem na sequência da reclamação de um particular a respeito do PDM de Óbidos que se encontra em revisão e que não contempla espaços para a exploração de calcários ornamentais naquela freguesia. Essa reclamação foi endereçada aos serviços da Direcção Geral de Geologia e Energia e por estes remetida ao LNEG para emissão de parecer.

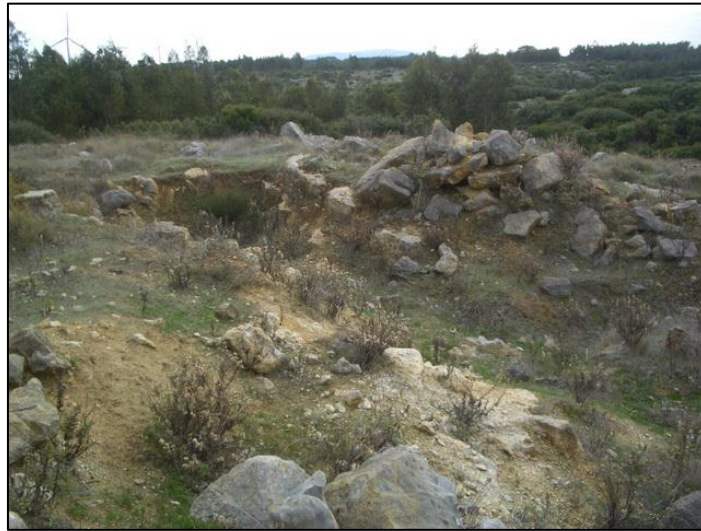
Figura 3- Explorações artesanais de pedra para uso doméstico.

Para além de diversos locais onde são visíveis pequenas trincheiras resultantes da exploração artesanal de pedra para fins domésticos (muros, jardinagem, etc.), e de que a fotografia da Figura 3 é um exemplo, foram identificados dois locais que correspondem a pesquisas mal sucedidas para a obtenção de blocos de rocha ornamental. Esses locais, identificados por Pesquisa 1 e 2 no mapa da Figura 4, correspondem a pequenas cortas com até 10 m de comprimento e altura máxima de 4 m.

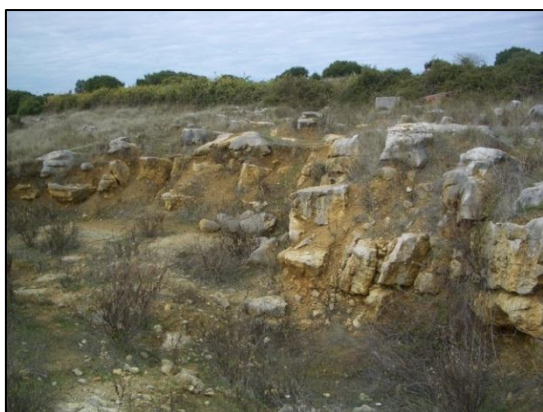
Figura 5- Corta de pesquisa para blocos de rocha ornamental, com cerca de 2 m de altura.

Encontram-se ambas já a leste da estrada que liga Olho Marinho a Cesaredas e, portanto, já no concelho do Bombarral. A fotografia da Figura 5 mostra uma das cortas no ponto Pesquisa 1.

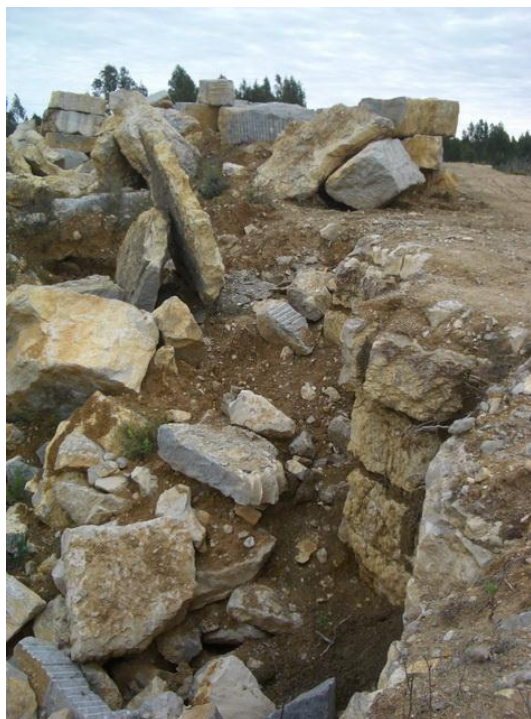
A Pedreira 1 encontra-se inativa. Apresenta-se bastante desorganizada: desenvolvimento por intermédio de diversas frentes de exploração de reduzido comprimento e profundidade até 5 m. Os escombros são abundantes, entulhando parcialmente as frentes de exploração, como é visível na Figura 6 em que um dos hasteais parcialmente entulhado tem uma altura próxima de 3 m.

Figura 6- Frente de exploração parcialmente entulhada na Pedreira 1.

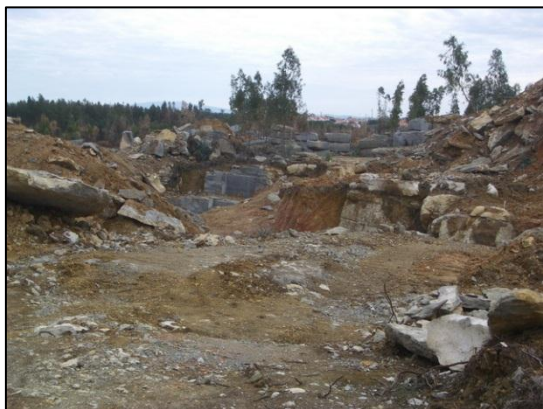
Figura 7- Vista parcial da Pedreira 2 sendo visível o seu aspeto desorganizado, com entulho entre as várias frentes de exploração.

Como se pode constatar no mapa da Figura 4, a Pedreira 2 já se localiza no concelho da Lourinhã. Encontra-se em atividade e ocupa extensa área, alongada segundo NNW-SSE. À semelhança da pedreira anterior, também se apresenta bastante desorganizada: diversas frentes de exploração, com orientações várias e parcialmente entulhadas (Figura 7). Aqui, as frentes de exploração já estão, contudo, bem mais desenvolvidas, alcançando profundidades na ordem dos 5 a 8 m (Figura 8).

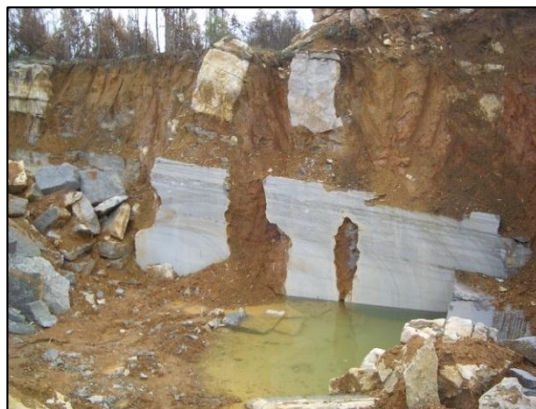
Figura 8- Frente de exploração com cerca de 7 m de altura, na Pedreira 2.

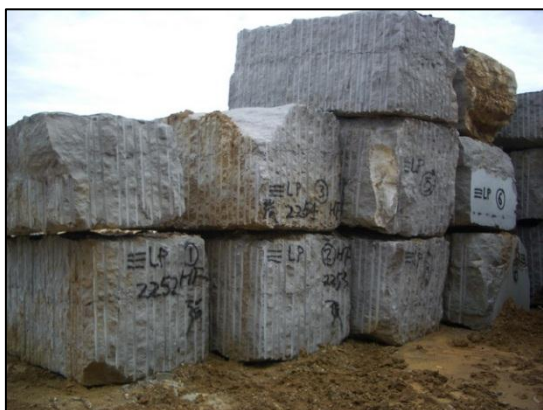
Figura 9- Blocos de grandes dimensões no parque da Pedreira 2.

Os blocos extraídos apresentam dimensões assinaláveis (Figura 9), mas o volume de escombros é bastante elevado, com blocos também de grandes dimensões e disformes (Figura 10).

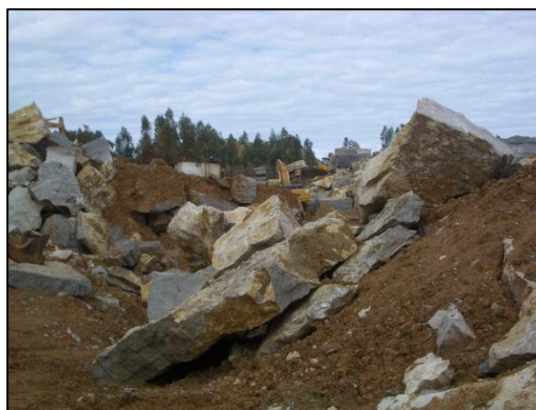
Figura 10- Escombros com peças de grande dimensão na Pedreira 2.

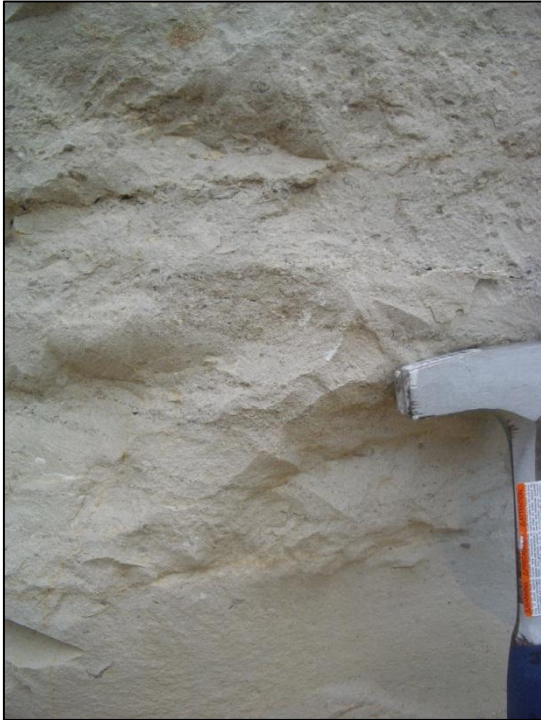
Figura 11- Variação litológica, numa mesma bancada, de calcário de grão fino na parte inferior (packstone intraclástico) para calcário de grão grosseiro com laminações paralelas na parte superior (rudstone biointraclástico).

Os calcários são muito variados, desde mudstones, wackstones e floatstones, intra bioclásticos, por vezes com restos de coraliários, até packstones, grainstone e rudstones biointraclásticos e pelóidicos, por vezes também extraclásticos (Figura 11). Nas variedades de grão grosseiro (rudstones) são comuns laminações sedimentares paralelas denunciadas por alternância de leitos de diferente granulometria. Nos mudstones é comum a ocorrência de vénulas de calcite mais ou menos translúcida e também de oncólitos.

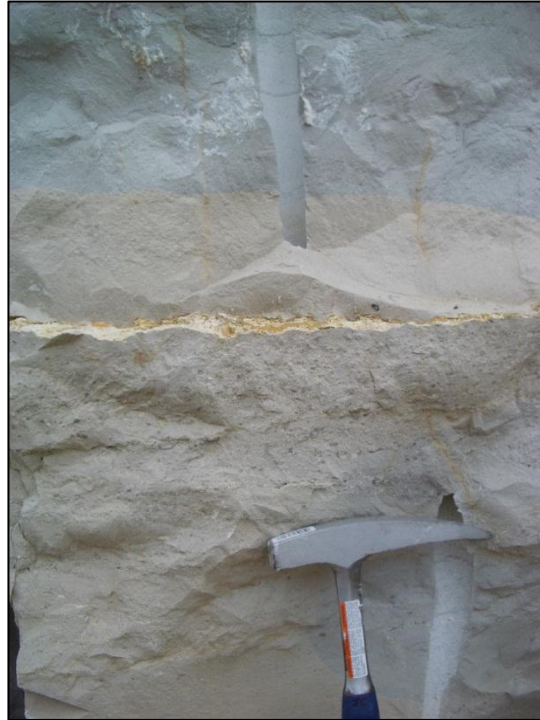
Figura 12- Variação de cor em torno de um estilólito. A cor cinzento azulada muda bruscamente para cor castanho claro nas proximidades da descontinuidade. Esta separa duas litologias diferentes. Acima, um wackstone bastante homogéneo e grão muito fino, ao passo que abaixo é um rudstone biointraclástico que gradualmente passa novamente a wackstone de grão fino.

Estas rochas apresentam-se, em geral, bastante compactas. A sua cor predominante é cinzento, com variação para tons mais acastanhados ou mais azulados. Junto a fraturas a cor cinzenta dá lugar a cor castanho claro (Figura 12).

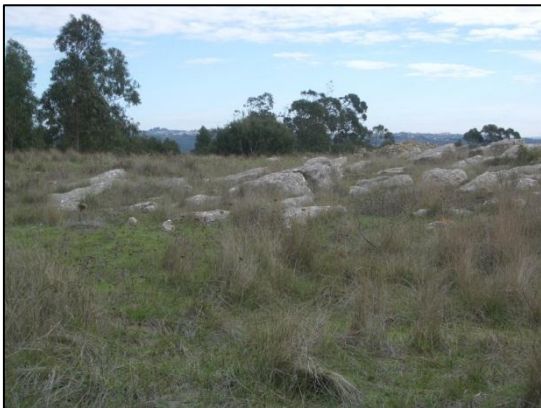
Figura 13- Aspeto típico dos afloramentos nas imediações do ponto Pesquisa 2. É evidente que são constituídos por mais do que uma única bancada e o seu basculamento na ordem dos 10^0 , neste caso para NW.

As bancadas apresentam espessura, regra geral, inferior a 0,5 m; maioritariamente rondando os 0,3 m. Estão separadas entre si por película milimétrica argilosa ou, mais comumente, por plano estilolítico (Figura 13, Figura 14 e Figura 15). Estes apresentam-se tanto como simples plano de descontinuidade, como incorporam matéria carbonosa escura e compacta, com espessura até 5 mm.

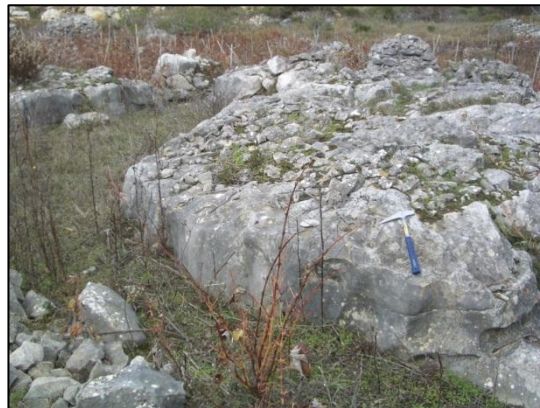
Figura 14- Outro aspeto dos afloramentos em que é preceptível a sua constituição por mais do que uma bancada. O espaçamento entre fraturas é métrico, tal como a abertura dessas fraturas, pelo menos superficialmente.

qualitativa, estas 4 orientações e também a variabilidade dos espaçamentos. Localmente os espaçamentos são de ordem métrica, dando lugar a afloramentos possantes, como os representados na Figura 14 e na Figura 17. Contudo, mesmo em afloramentos possantes, é frequente a ocorrência de pequenas fraturas limitadas ao interior de bancadas individuais de calcário, não chegando aos seus bordos.

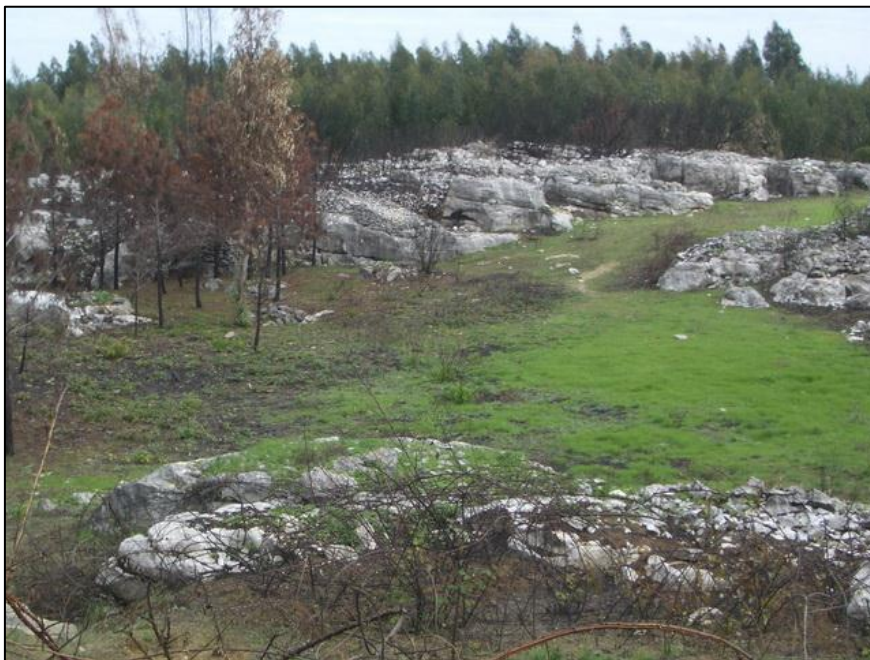
Figura 17- Afloramentos bastante possantes nas proximidades da Pedreira 2, sendo notório que integram várias bancadas de calcário.

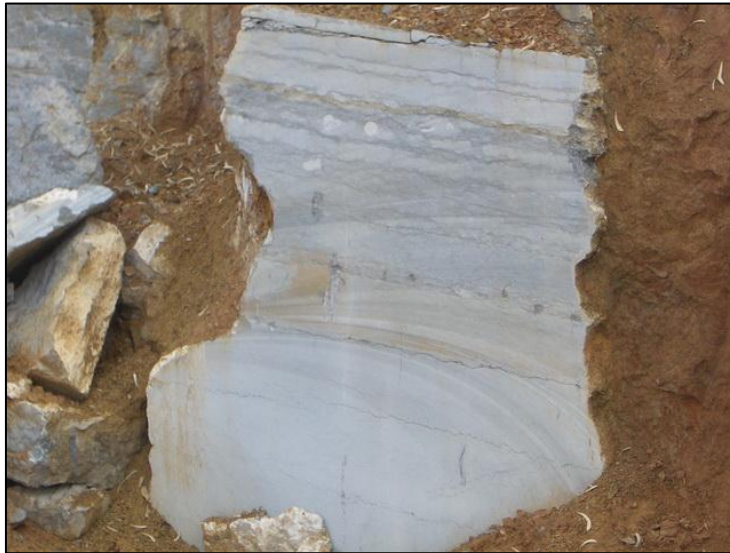
- Baixa homogeneidade litológica de bancada para bancada e mesmo dentro da mesma bancada. Essa baixa homogeneidade traduz-se a nível textural e a nível de cor. A fotografia da Figura 18 representa parcialmente uma das frentes de exploração da Pedreira 2 e traduz, em termos gerais, essa baixa homogeneidade.

Figura 18- Vista parcial de frente de exploração da Pedreira 2 com cerca de 3 m de altura.

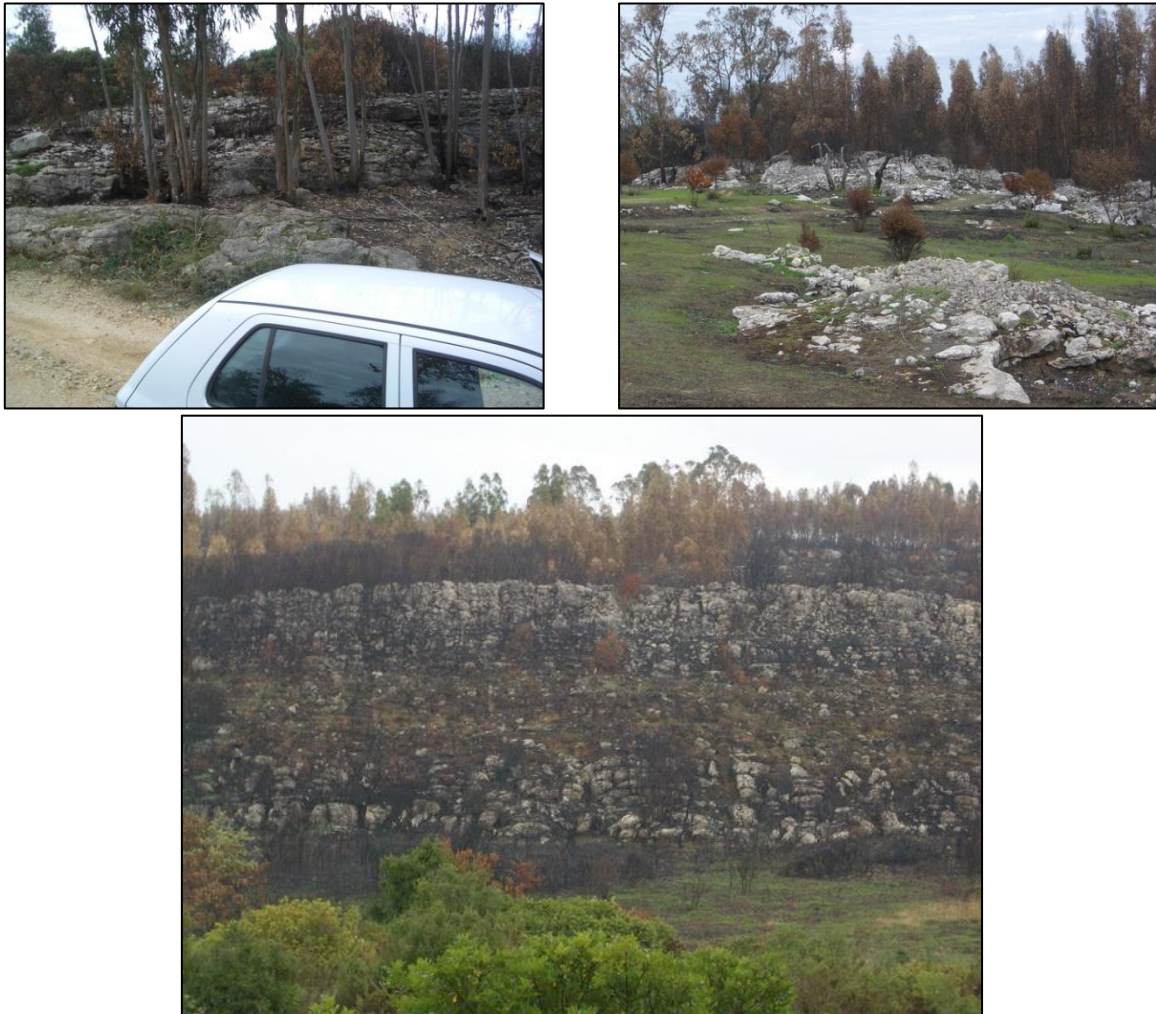
Figura 20- Exemplos de locais de ocorrência de afloramentos volumosos e abundantes que presidiram à demarcação da Área Potencial.

Tendo presente estas considerações, demarcou-se uma área potencial para a exploração destes calcários (Figura 19). Tem em primeiro lugar, como é evidente, correspondência com a unidade conhecida por formação de Montejunto. A sua delimitação obedeceu sobretudo à ocorrência abundante de afloramentos volumosos, como os locais ilustrados pelas fotografias da Figura 20.
