O ravinamento profundo de São Pedro de Moel de 10 de dezembro de 2017

The deep gully of São Pedro de Moel of December 10, 2017

M. Quinta-Ferreira^{1*}, E. Marques², J. Carvalho³, J. P. Henriques³

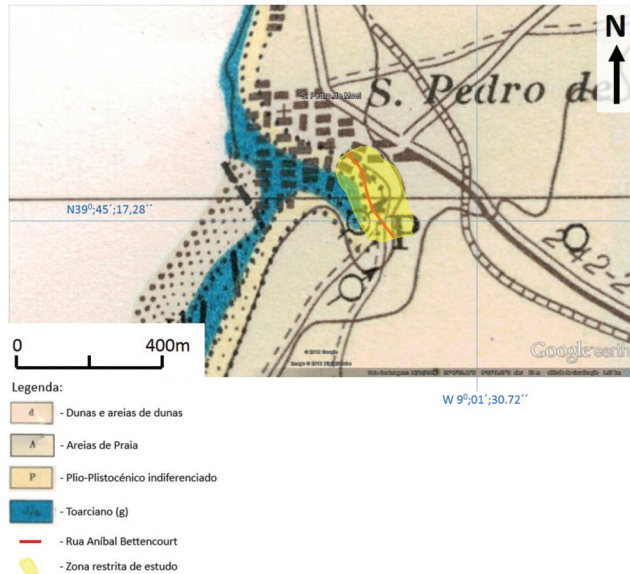
Figura 2. Excerto da Folha 22-D Marinha Grande, da Carta Geológica de Portugal, à escala 1:50 000, Serviços Geológicos de Portugal (França, Zbyszewski e Teixeira, 1964).

Figure 2. Extract from the Geological Map of Portugal, 1:50 000 scale, Sheet 22-D Marinha Grande of the Serviços Geológicos de Portugal (França, Zbyszewski e Teixeira, 1964).

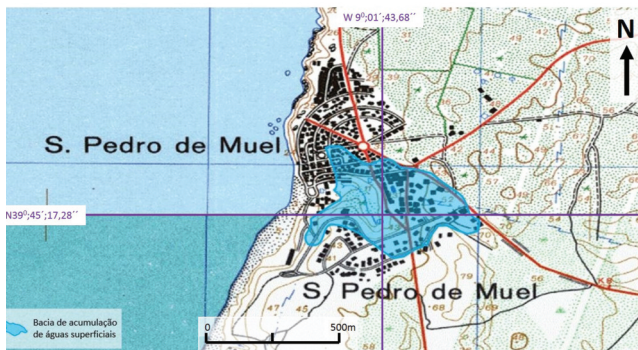
O ravinamento profundo removeu cerca de 1 000 m³ de areias eólicas da rua, desde a cota dos 29 m até cerca da cota dos 20 m, tendo-as transportado e acumulado para cotas inferiores a 20 m, cobrindo parcialmente os depósitos Plio-Plistocénico, e abaixo da cota dos 12 m, cobrindo o fundo do Vale de São Pedro até à ribeira (Fig. 5). Ao percorrermos a base do talude, foi possível identificar dois cones de deposição de material proveniente da erosão, mas que não obstruíram a linha de água, conforme se esquematiza na figura 7. Para além da areia encontram-se lancis do passeio, blocos da

O trajeto percorrido pela água desde a rotura da conduta até à zona de acumulação, na zona de cota mais baixa da Rua Anibal Bettencourt, foi enormemente condicionado pelas características do terreno e da ocupação existente. As pendentes na zona envolvente tendem a concentrar as águas na zona afetada, pelo que a escorrência se tendem a dirigir para a zona erodida. Este facto é comprovado pela topografia e pela anterior ocorrência de outros dois episódios de erosão das areias eólicas do talude. Todos ocorreram na zona de cotas mais baixas que funciona como bacia de acumulação (Figs. 4 e 5). Ao esgotar a capacidade de acumulação de água na superfície da estrada, o que pode acontecer por caudal excessivo ou por deficiente funcionamento das grelhas de drenagem de águas pluviais existentes neste local, ocorre o galgamento do passeio, continuando a água o seu percurso pela face do talude. É de assinalar que a generalidade da Rua Anibal Bettencourt não possui sistema de drenagem de águas pluviais, à exceção das grelhas pontualmente existentes na Travessa do Ténis e na confluência desta travessa com a Rua Anibal Bettencourt.

Figura 7. Representação esquemática da zona passível de contribuir com águas superficiais em direção ao Vale de São Pedro (Cartas Militares de Portugal N.º 284 e 296, na escala 1:25 000).

Figure 7. Schematic representation of the area likely to contribute with surface water towards the São Pedro Valley (Military sheets of Portugal 284 and 296, 1:25 000 scale).

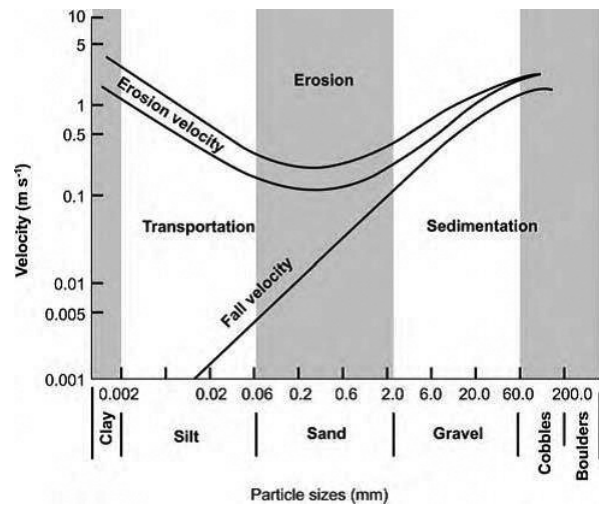
Nos três acidentes referidos (2002, 2016 e 2017) a erosão causada pela escorrência da água sobre a superfície do talude de areias eólicas, foi a causa comum dos danos mais relevantes. Sendo as areias eólicas desprovidas de coesão, tendencialmente monogranulares, e de dimensão pequena a média, são facilmente arrancadas e transportadas pela água. A água, ao descer o talude com inclinações desde 20° até cerca de 50°, atingindo grande velocidade, bem acima da velocidade mínima de 0,25 m/s necessária para o arranque das areias dunares (dimensões aproximadas entre 0,15 a 0,3 mm) e da velocidade de escoamento de 0,01 m/s (1 cm/s) necessária para o transporte destas areias (Bell, 1998, segundo Hjulstrom, 1935; Fig. 8). A vegetação superficial tenderá a retardar este processo, mas não o consegue impedir na sua totalidade pelo que a continuidade da escorrência tende a ter um efeito muito forte.

Figura 8. Processos de erosão e de deposição (Bell, 1998, segundo Hjulstrom, 1935).

Figure 8. Erosion and deposition processes (Bell, 1998, according to Hjulstrom, 1935).
