# Reabilitação do ravinamento de São Pedro de Moel de dezembro de 2017. Caracterização geotécnica e proposta de intervenção

## Rehabilitation of the deep gully of São Pedro de Moel of December 2017. Geotechnical characterization and intervention proposal

M. Quinta-Ferreira<sup>1\*</sup>, J. Carvalho<sup>2</sup>, J. P. Henriques<sup>2</sup>, E. Marques<sup>3</sup>

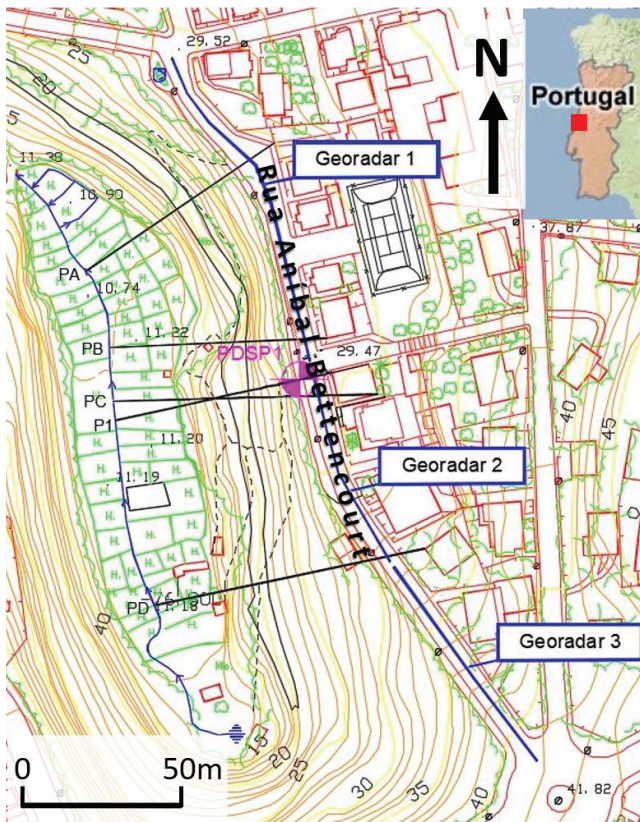
Figura 1. Localização dos trabalhos de prospeção (PDSP e Georadar) e dos perfis interpretativos.

Figure 1. Location of the site investigation works (DPSH and Georadar) and interpretative cross sections.
