# Caracterização geotécnica do talude norte no Vale da Anta, Cabo Mondego

## Geotechnical characterisation of the Vale da Anta North Slope Cabo Mondego

M. Pratas-Silva<sup>1\*</sup>, M. Quinta-Ferreira<sup>1</sup>, P. S. Andrade<sup>1</sup>

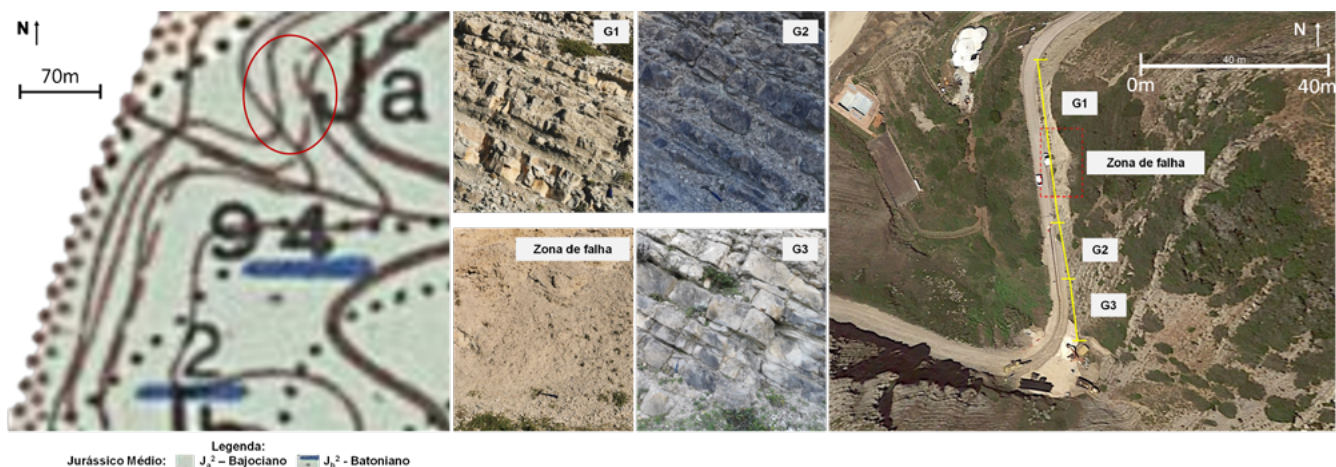
Figura 1. Contexto geológico do talude norte no Vale da Anta, com excerto da carta geológica Figueira da Foz 19-C à escala 1:50 000 (Rocha et al., 1981), onde: G1 – grupo 1, G2 – grupo 2 e G3 – grupo 3, evidenciando os diferentes aspetos geológicos visualizados.

Figure 1. Geological context of the northern slope in Vale da Anta, with an excerpt from the Figueira da Foz 19-C geological map at a scale of 1:50 000 (Rocha et al., 1981), where: G1 - group 1, G2 - group 2 and G3 - group 3, showing the different geological aspects visualised.

O maciço rochoso do talude estudado enquadra-se no Bajociano, enquanto a sul ocorrem afloramentos do Batoniano (Figura 1). A norte do talude o calcário apresenta diaclases menos espaçadas e maior fragmentação da rocha. No centro do talude há uma zona com material muito alterado e muito fragmentado, que foi considerada zona de falha (Figura 1). Devido à compartimentação e à alternância das camadas, a alteração do material geológico é muito diversificada, o que se traduz em variações nas propriedades e características geomecânicas do maciço.
