6^{as} Jornadas

Corrosão e Protecção de Materiais

10 Novembro 2011

DESEMPENHO DE DIFERENTES ESQUEMAS DE PROTECÇÃO ANTICORROSIVA APLICADOS SOBRE AA5083 PARA CONSTRUÇÃO NAVAL

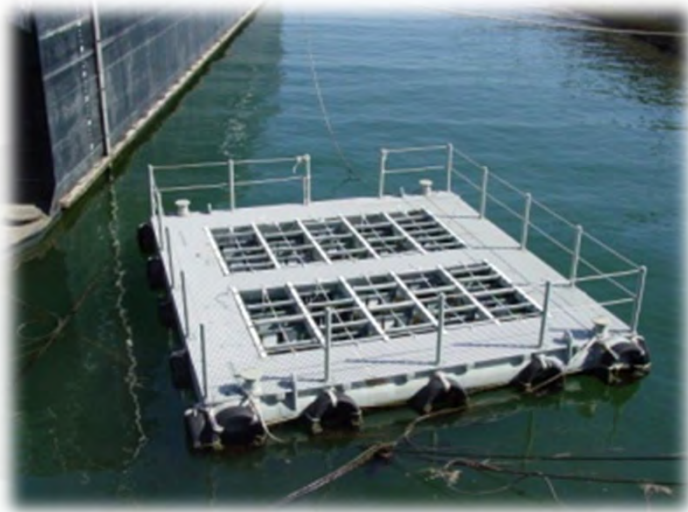
Jangada no estuário do Tejo

- Avaliação da Protecção Anticorrosiva em Exposição Natural (jangada em estuário)

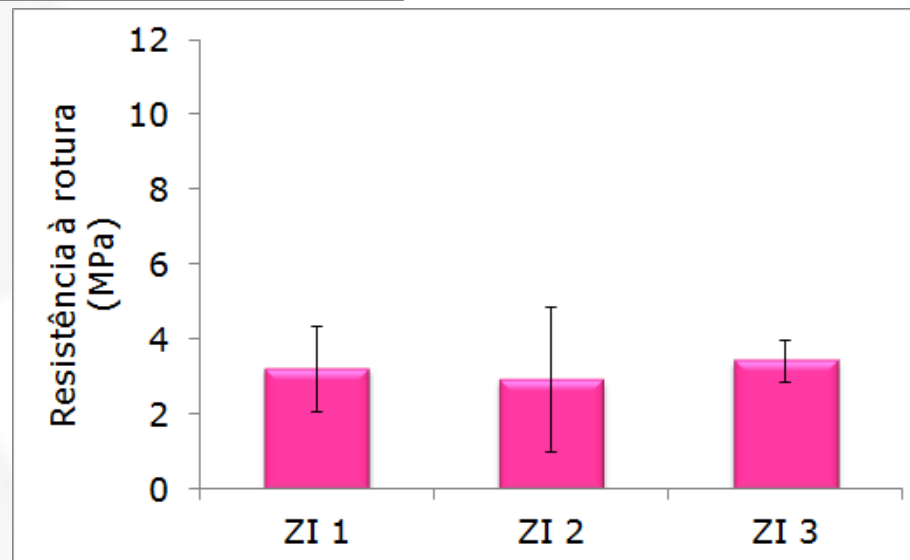
- Não se verificaram diferenças significativas na resistência à rotura dos 3 EPA para a **ZI**
- Os valores de resistência à rotura dos EPA para **ZI** são significativamente inferiores aos dos EPA para **ZE**

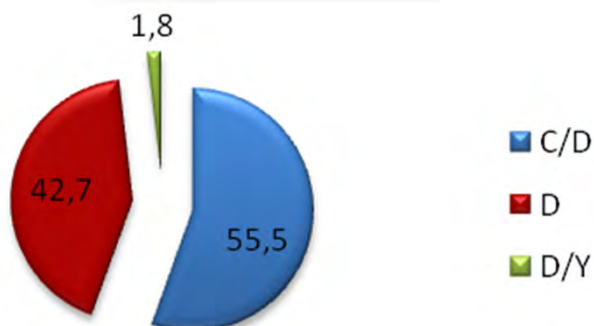
ZI 3

● **ZI2 e ZI3** – essencialmente falha de aderência entre o selante e o anti-incrustante para ambos os EPA. No entanto, no **ZI3** há uma percentagem apreciável de rotura de coesão no anti-incrustante.

B – Primário
C – Selante
D – Anti-incrustante (AI)

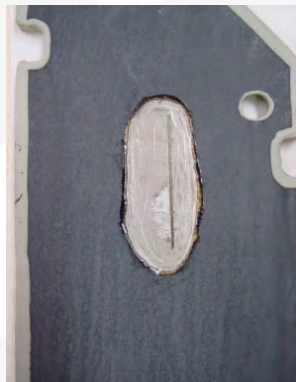
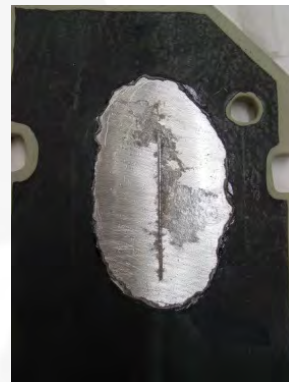
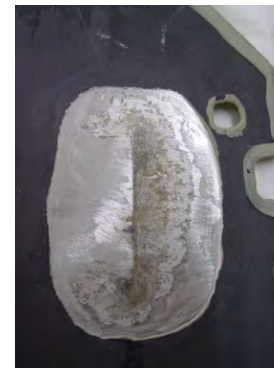
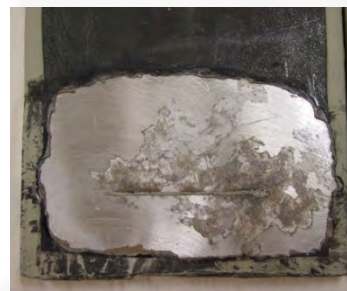
● Protecção Anticorrosiva em Laboratório (Res. Nevoeiro Salino 4680 h)

Corte vertical

Corte horizontal

- Observou-se lixiviação, alteração de cor e brilho e manchamento apreciável para todos os EPA.
- Observou-se corrosão filiforme em ambos os cortes, para todos os provetes com corte dos 3 EPA. **ZI1** evidenciou o melhor comportamento anticorrosivo e **ZI3** o pior.
- Observou-se fissuração sem direcção preferencial 5(S2), tipo mosaico para **ZI3**.
- Os EPA com AI contendo **cobre** (**ZI2** e **ZI3**) revelaram o pior comportamento anti-corrosivo.

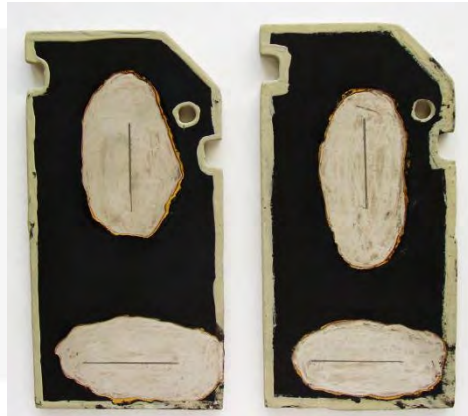
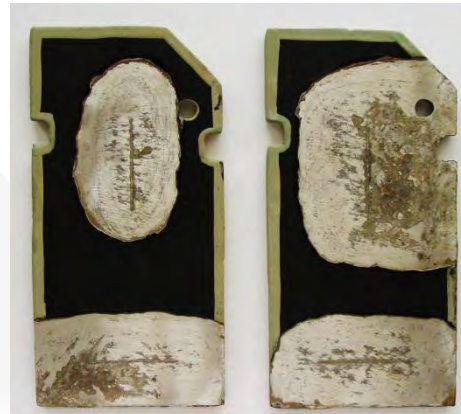
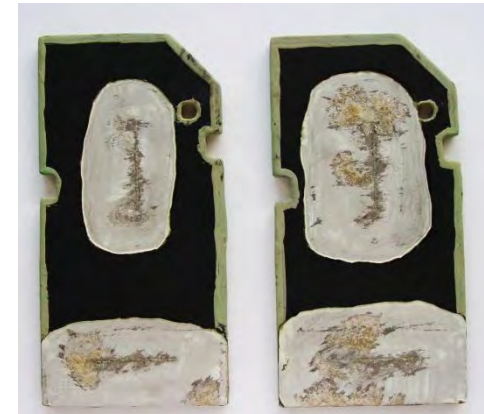
Com cortes

- Protecção Anticorrosiva em Laboratório (Resistência à Imersão em Água do Mar Sintética) (4684 h)

- Observou-se lixiviação, alteração de cor e brilho e manchamento apreciável para todos os EPA.
- Observou-se corrosão filiforme nos cortes e nos furos dos EPA **ZI2** e **ZI3**. **ZI1** evidenciou o melhor comportamento anticorrosivo.
- Observou-se fissuração sem direcção preferencial 5(S3)b em **ZI3**.
- Os EPA com AI contendo **cobre** (**ZI2** e **ZI3**) revelaram o pior comportamento anticorrosivo.

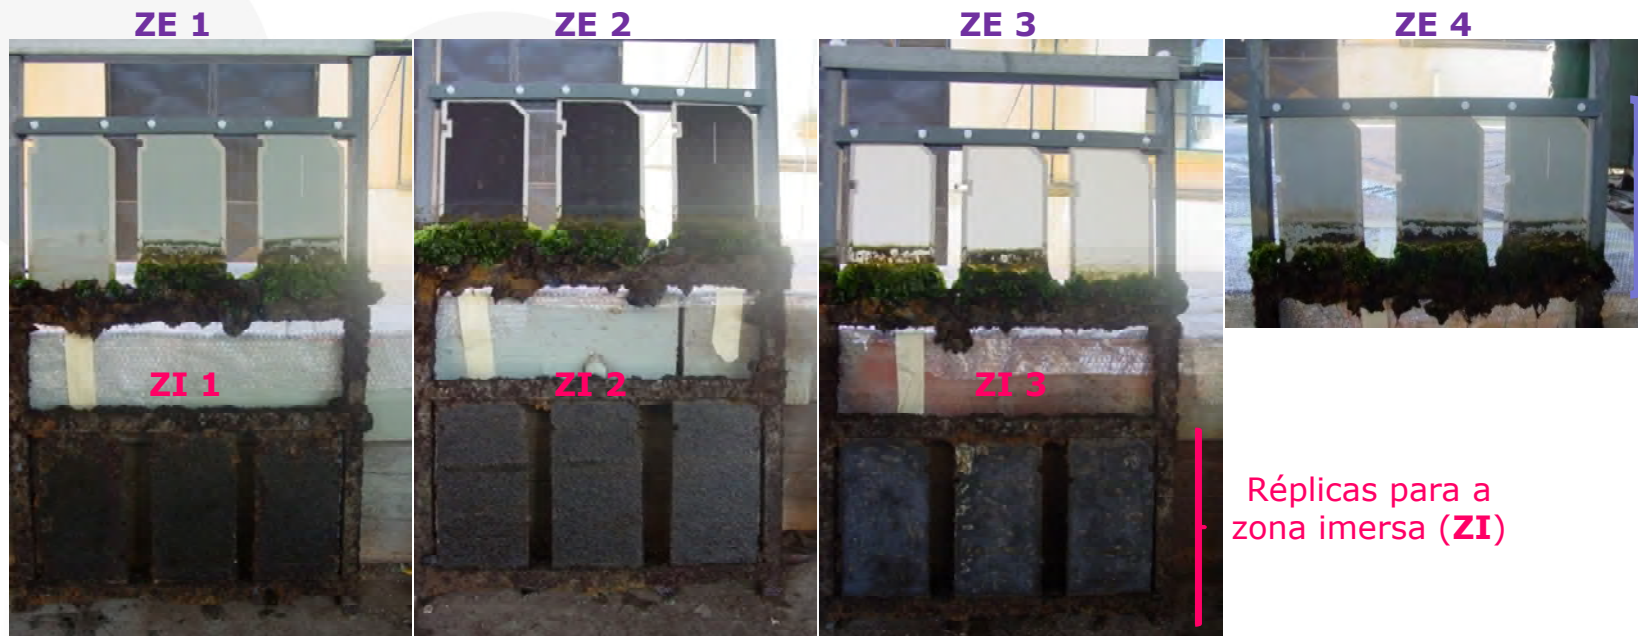
Suportes com painéis de ensaio, com e sem corte, após 2 anos de exposição em estuário

Réplicas com zona de salpicos e abaixo da linha de água (ZE)

Réplicas para a zona imersa (ZI)

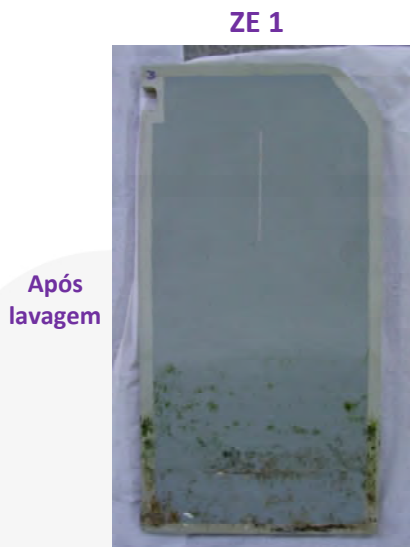
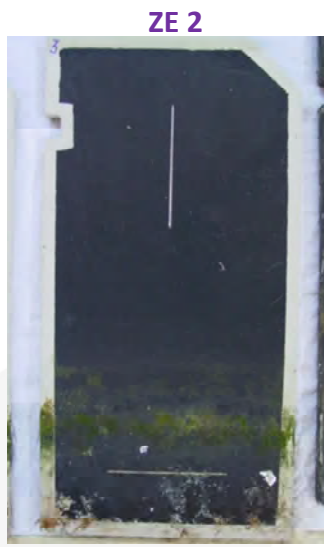
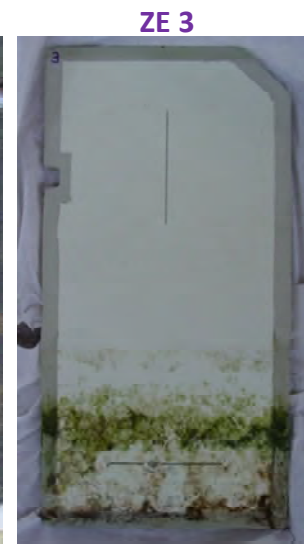
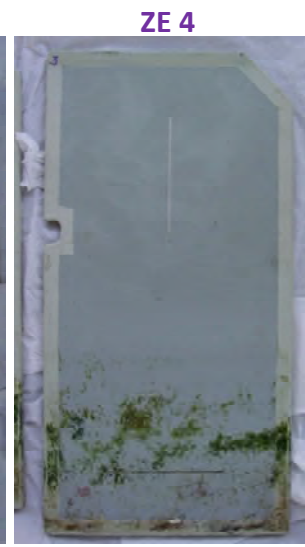
EPA para **ZE**
2 anos

● **Zona de salpicos**– Observou-se em todos os provetes alteração de cor e brilho e a presença de fungos. Observou-se corrosão filiforme em todos os cortes verticais. A corrosão mais extensa ocorre em **ZE4** que apresenta uma largura max de 58 mm a partir do corte, visível nos provetes decapados.

● **Abaixo da linha de água** – Nos provetes sem corte só se observaram vestígios de actividade biológica. Só se observou um empolamento S5 em ZE1. Observou-se corrosão Al com uma largura max de 9 mm a partir do corte, após decapagem.

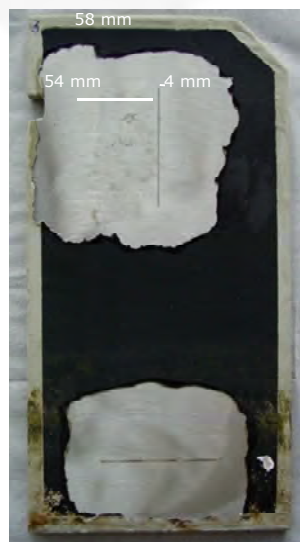
Após decapagem

● A zona de salpicos é claramente mais afectada por corrosão que a zona abaixo da linha de água em todos os EPA.

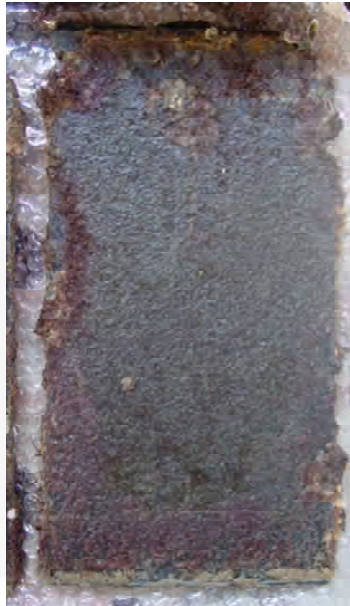
ZI 1

- **ZI1** revelou-se menos compacto, com a presença de pequenos poros.
- Observaram-se em **ZI1** algas verdes e castanhas, briozoários e esponjas . Em **ZI2** observaram-se principalmente algas castanhas e em **ZI3** algas verdes em áreas isoladas.
- Os 2 **AI** com **cobre** mostraram a mais elevada eficiência anti-incrustante e o pior comportamento anticorrosivo.

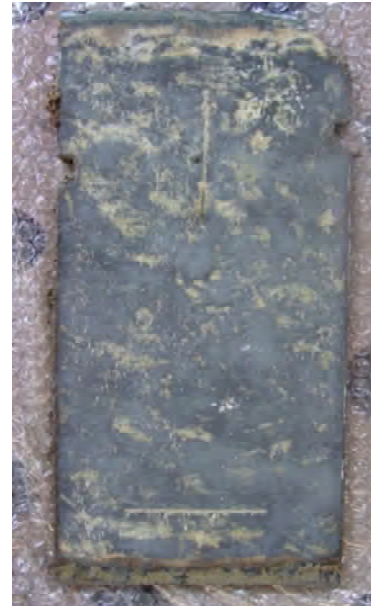
ZI 3

● **ZI3** mostrou a maior eficiência anti-incrustante seguida de **ZI2**.

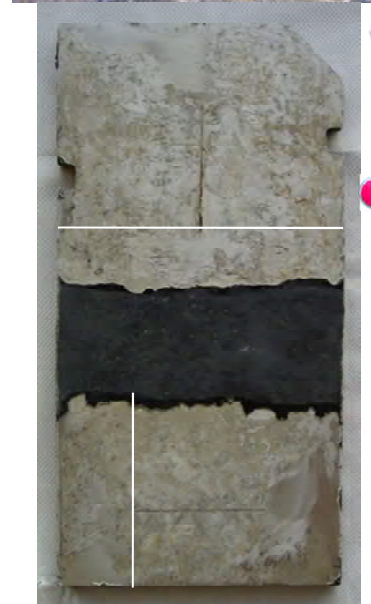
Após decapagem

- Em painéis com corte **ZI1** teve a melhor e **ZI3** a pior protecção anticorrosiva. **ZI3** mostrou à volta dos cortes muitos empolamentos (S5), de dimensão superior a 5 mm desde o corte até às arestas. Após a decapagem observou-se a superfície de alumínio totalmente coberta com produtos de corrosão (Al(OH) (bhomite/diaspore) e Al(OH)₃ (Gibbsite)).

- Os anti-incrustantes com cobre (ZI2 e ZI3) não parecem ser os mais indicados para protecção dos cascos de alumínio que estejam sujeitos a danos nos revestimentos e onde simultaneamente não seja garantida uma eficiente protecção catódica.
