ESQUEMAS DE PINTURA PARA ESTRUTURAS MARÍTIMAS

PAINT SYSTEMS FOR MARINE STRUCTURES**Abstract**

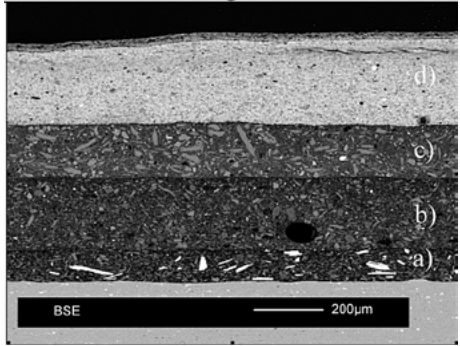
d) acabamento	O, Na, Al, Si, Ca, Zn , Fe, S
		c) selante	O, Si, Al, Ti, Fe, Cl
		b) sub-capa	O, Fe, Mg, Al, Si
		a) primário	O, Fe, Mg, Al, Si, Ti
Esq. 2

No primário do **esquema 1** visualizaram-se algumas fissuras

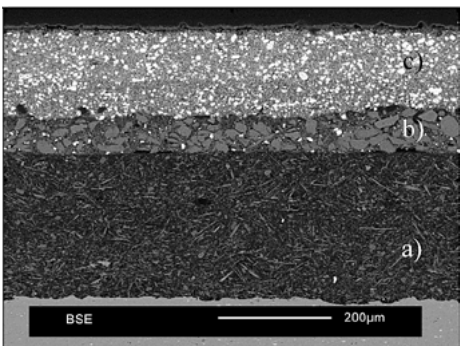
c) acabamento	O, Na, Cu , S, Ba, Zn , Cl, Si
		b) selante	O, Na, Si, Mg, S, P, Cl, S, Ba
		a) primário	O, Fe, Cr, Mn, Mg, K, Al, Si
Esq. 3

de cargas/pigmentos. À semelhança da camada de primário do esquema 1, mas em menor quantidade, observam-se igualmente algumas fissuras longitudinais próximas do substrato. O selante mostra um grão muito grosseiro para os pigmentos e cargas. Também se observam algumas zonas de falta de aderência ao primário. A camada de Al apresenta uma estrutura compacta e uma boa aderência à camada do selante. A análise química elementar por EDS na camada de Al identificou a presença de **cobre** e **zinco** associados, de acordo com a ficha técnica, à presença de tiocianato de cobre, óxido de zinco e piritiona de zinco.

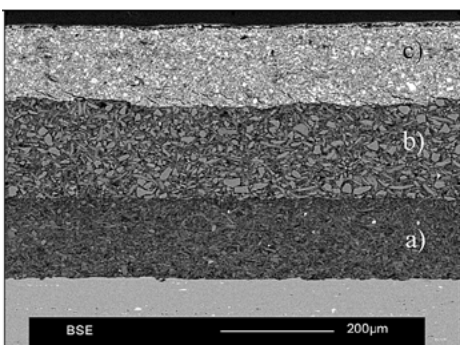
c) acabamento	O, Cu , S, Si, Fe, Zn
		b) selante	O, Mg, Al, Si, S, K, Ba
		a) primário	O, Fe, Mg, Al, Si, Ti

A camada de primário do **esquema 3** revela, à semelhança do observado nos anteriores esquemas de pintura, mas de forma menos significativa, a presença de fissuras longitudinais próximas do substrato. As cargas/pigmentos apresenta uma distribuição e granulometria homogénea. A camada de selante apresenta algumas zonas com falta de aderência ao primário e ao Al. Na interface selante/Al é igualmente

possível observar a presença de algumas fissuras na camada do Al. Por EDS foi detectada na camada de Al a presença de cobre e zinco associados, de acordo com a ficha técnica, a presença de tiocianato de cobre, Bis(1-hidroxi-1H-piridino-2-tionato-O,S) de cobre e óxido de zinco.
